2011年4月11日福島県直下型地震による地表地震断層調査(速報)

独立行政法人 防災科学技術研究所

調査日:2011年4月14日(木)

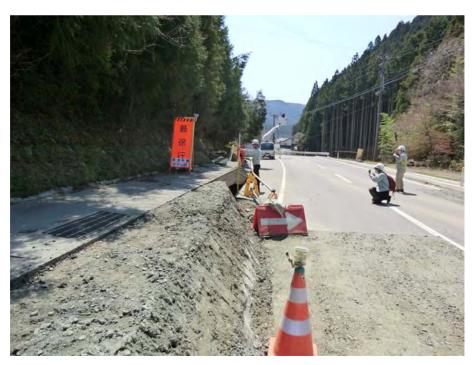
写真 1 県道沿いに出現した断層崖. 調査時には車を通すための応急補修が終了していた. 断層は道路の左前方にある住宅地から写真中央の段差を生じていた. さらにこの写真の後方で県道を斜めに横切っている.

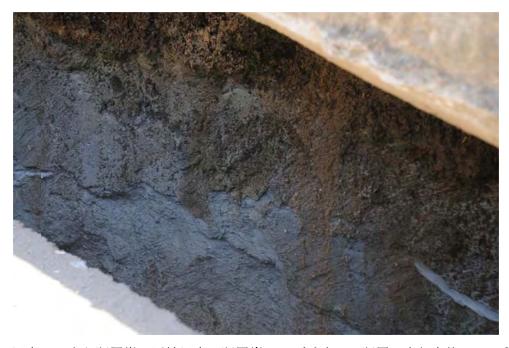
写真 2 上記断層崖の近接写真. 断層崖はほぼ垂直で, 断層の走行方位は N15° W.

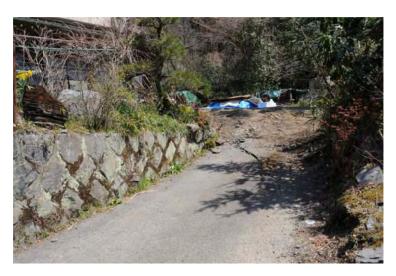
写真3 写真1の南方では住宅地の中を断層が貫いている。石垣の先に断層で形成された段差が見える。

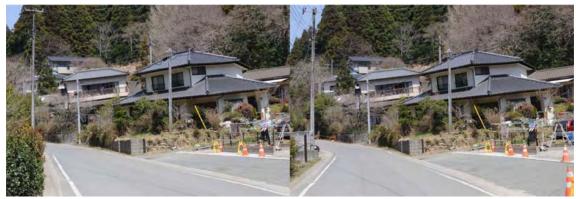
写真4 住宅地においては断層が建物の下を貫いている住宅は、大きく傾いている. (立体 視写真)

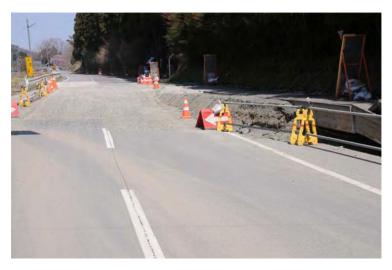
写真 5 道路を横切る断層. 断層はこの北側では水田地帯をを経て田人中学校に延びている.

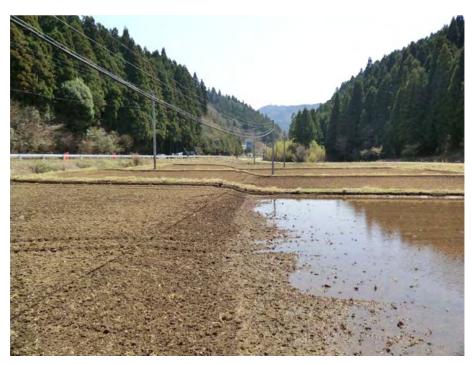
写真 6 断層の北北西の延長部分.水田の中では撓曲崖の様相で延びている.西側が数 10cm 落ち込んでいる.

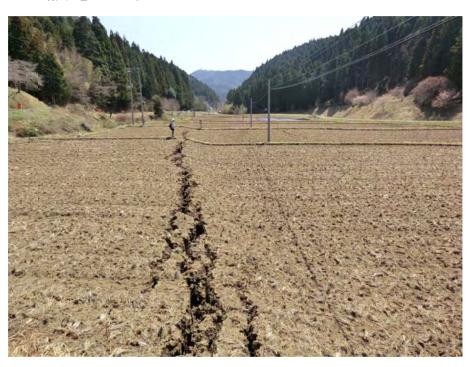
写真7 田人中学校の南には、水田が広がっているが、この付近では断層は雁行状を呈して北に延びている。

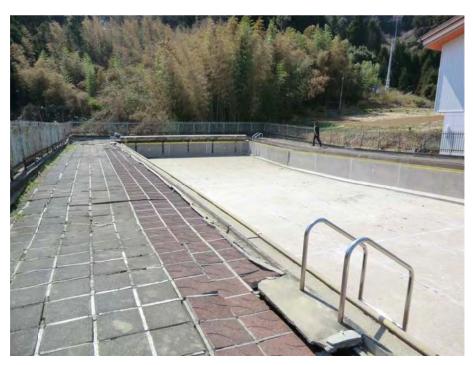
写真8 田人中学校ではプールのほぼ中央を断層が横切っている。そのためプールの床面が80cmほど落差を生じている。聞き取りによれば、地震当時このプールには水があったが、地震後に亀裂から漏水し、すべて抜けてしまったとのこと。

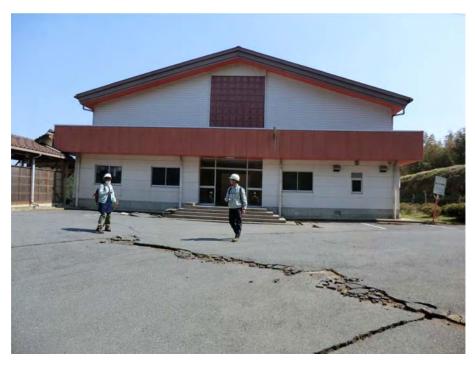
写真9 田人中学校の体育館.体育館の下を断層が貫いているため、体育館は傾いている. 体育館の傾きは入り口側が4°、体育館裏側(プール側)が2°程度傾きが生じていた.

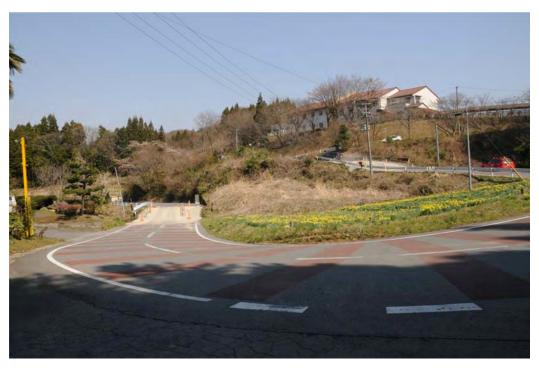
写真10 田人中学校の北側の坂道ではカーブの前後2か所で断層が道路を横切っている.

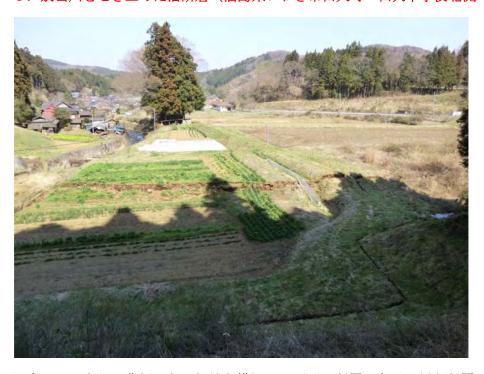
写真11 さらに北側にある畑地を横切って延びる断層. 左手の川も断層が切っている.

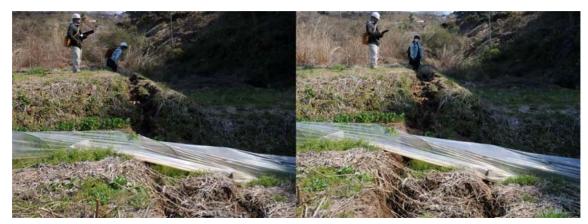
写真12 畑地を横切る断層崖. 畑地の地面は地震前は同じレベルにあった.

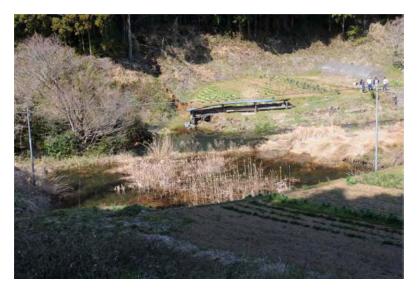
写真14 断層によって下流側の河床が上がり、上流側が湛水状態になっている状況.

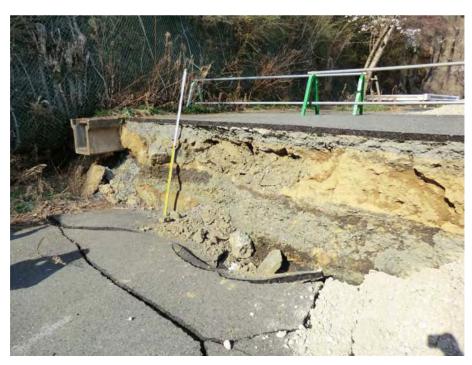
写真15 県道14号線(御在所街道)を横切る断層崖.写真は道路脇の駐車スペースにおける変位状況(道路はすでに応急修理されている).

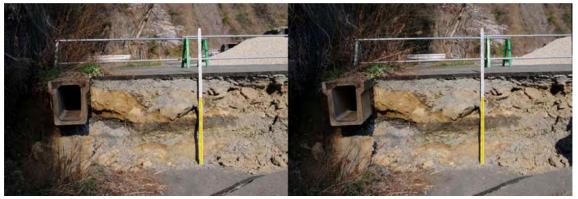
写真16 上記断層崖の立体写真. 断層崖の落差は1.3 m. 水平変位はここではほとんど確認できない.

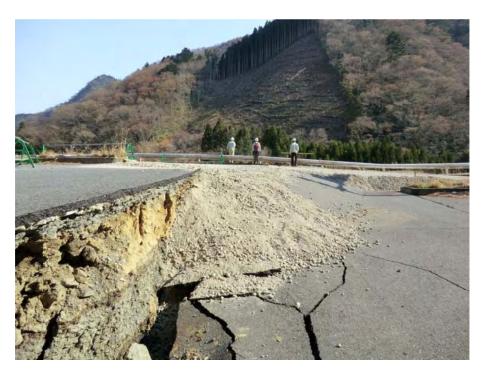
写真17 断層は御斉所街道と鮫川を横切って対岸の斜面に切っている.

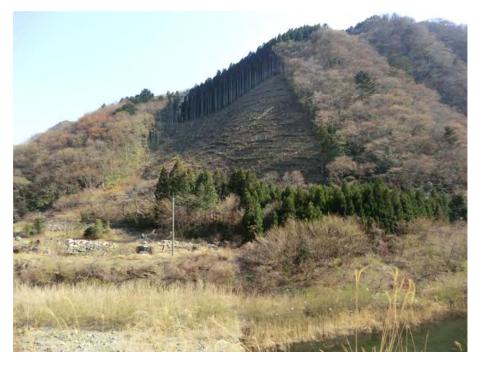
写真18 写真17の対岸のアップ画像.写真中央部から延びる直線が活断層である.対岸の斜面の稜線に断層の変位が見られる.この断層のすぐ西方では地すべりが発生して、県道を完全に覆い尽くしていた.地すべりが発生した斜面は地すべり地形分布図で地すべり地形として図示されており、過去の地すべりの再活動である.土砂の下に車が埋まっているとの情報があるため現場では消防・警察・自衛隊が出動し、捜索活動が行われていた.
