# チリ地震津波調査報告書

—— 海岸地形とチリ地震津波 ——

1961

建設省国土地理院

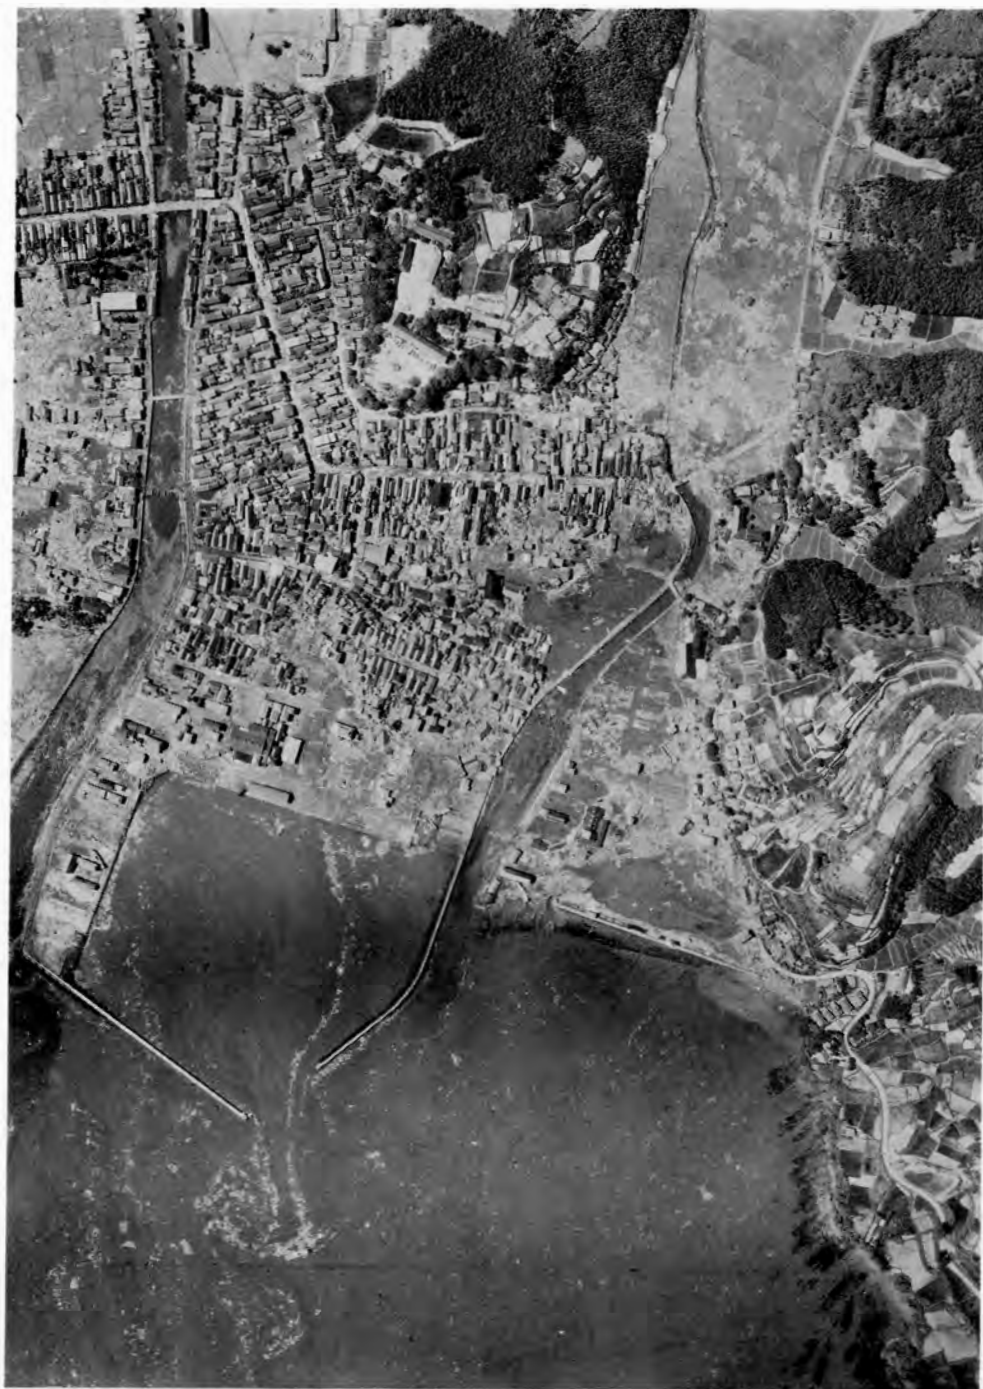
写真1 津波直後の志津川町 志津川町はほとんど全域津波におそわれ、死者40名をはじめ、多数の家屋が破壊され、チリ地震津波では日本最大の被害を出した。海面及び水田地帯には家屋の破かいによつて生じた流木が集積し、また河川を津波が溯つたため、河には橋桁だけが残っている。

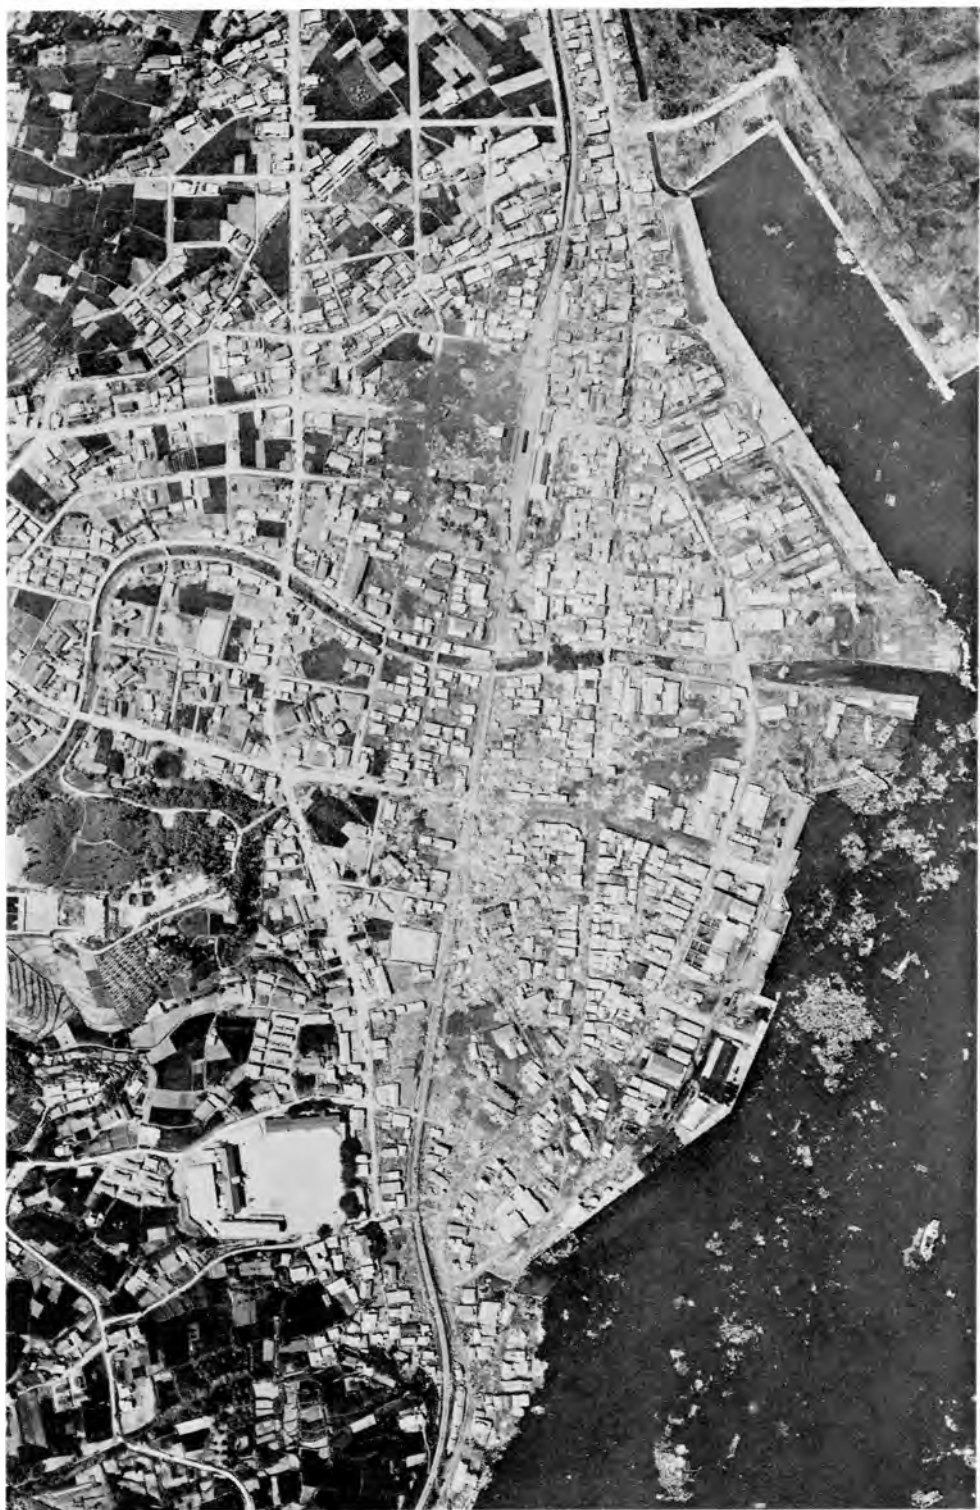
写真2 津波直後の大船渡市 大船渡も志津川について死者多く、とくに早朝であつたため寝込みをおそわれた人が多かつた。多数の家屋が破かいされた。

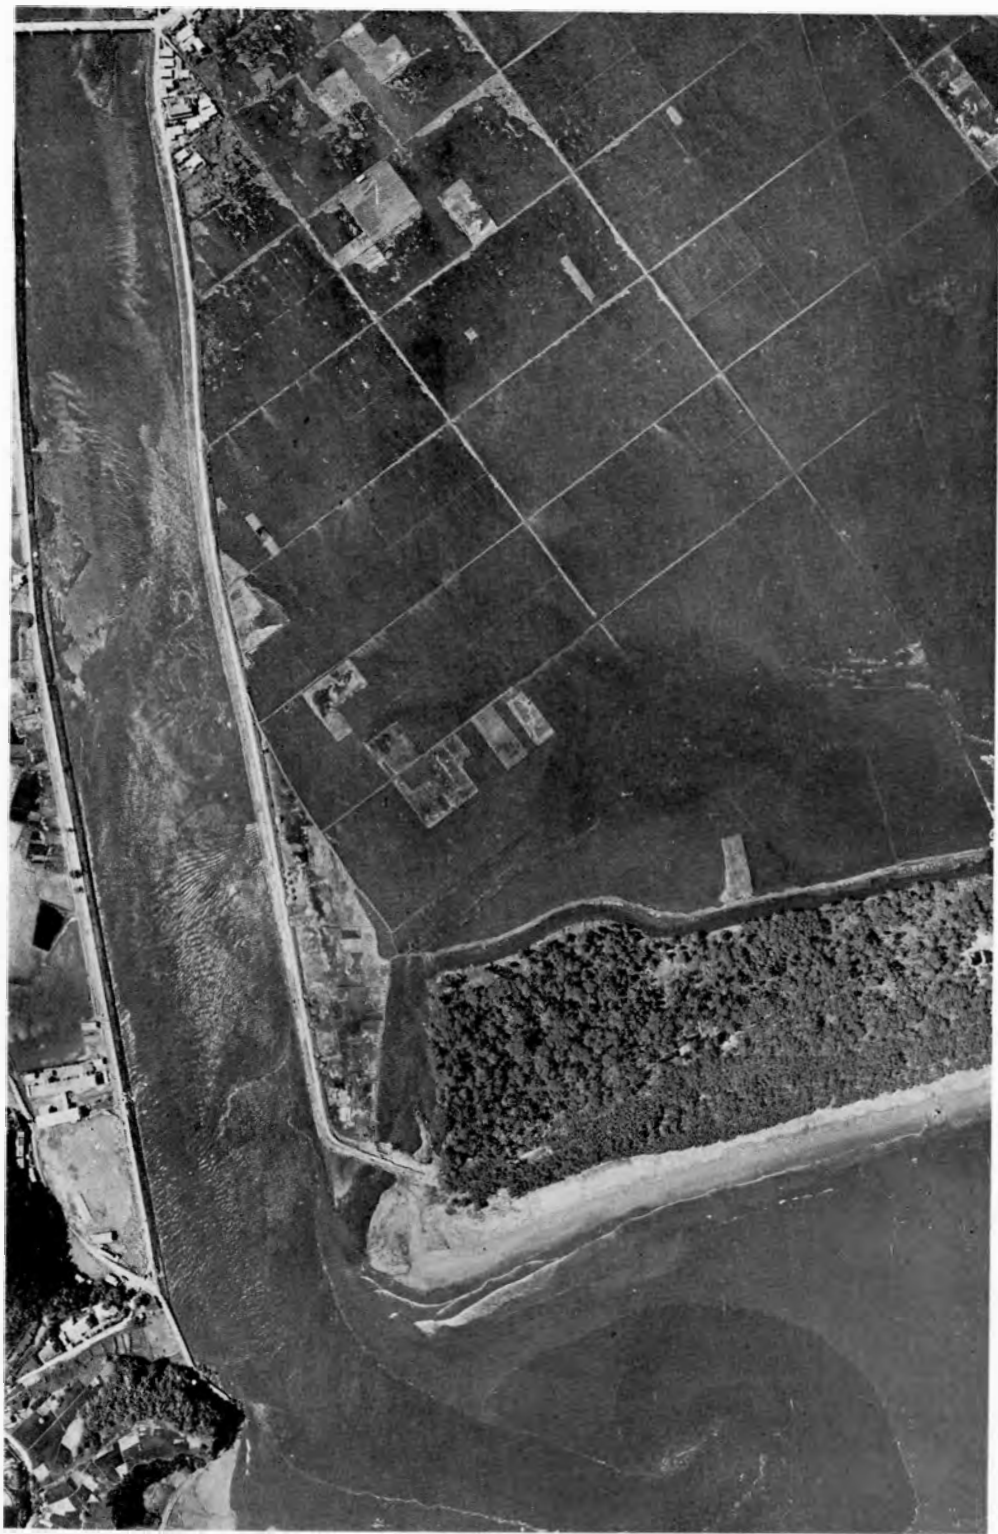
写真3 津波直後の陸前高田市 海岸には砂丘があつて松林におおわれている。津波は1回だけこの松林をこえたが、引く時はこれを越えず、防潮林及び砂丘の効果を充分発揮した。しかし、気仙川河口付近の防潮林の欠けている部分よりかなり浸水し、砂丘背後の後背湿地に長期間たん水した。

広田湾、久慈湾(岩手県)など半円状の湾ではV字型湾のように津波の勢力が集中せず、かつ海岸には砂丘、砂洲などがあつて津波の侵入を妨げるのに大きな役割を果たした。陸前高田市では、死者8人、家屋全壊63戸、流失86戸、半壊129戸に達したが、この被害は大部分高田市の南東のV字型の小湾に面する小反町の被害であつて、砂丘を前面にもつ高田市の被害は比較的少かつた。ここでは津波は最初気仙川より、ついで防潮林の欠けている海岸側から砂丘背後の湿地に侵入、防潮林を

こえてきた津波と合したが(写真3)、砂丘をこえて引くことはなかつたため、他の地域でみられるような引潮の際の被害はまったくなかつた。水深も海岸の防潮林地帯で175cm、その他で110cm以下であつた。たん水はかなり長期にわたり、気仙川の締切りの6月16日、海岸の松原の締切りの6月23日まで約1ヶ月に達した。久慈湾(岸手県)においては、津波によつて運ばれた砂で久慈川の河口がほとんど閉塞されたため、久慈川ぞいの自然堤防及び海岸砂丘と背後の台地との後背湿地にあたる水田に10日間たん水した(第10図、第12図)。このように、半円状の外湾では海岸に砂丘のあるのと相まつて水深も浅く、速度も遅く、引潮がみられないため、家屋の破壊などの被害は少いが、長期たん水による水稻の被害等が生じてくる。

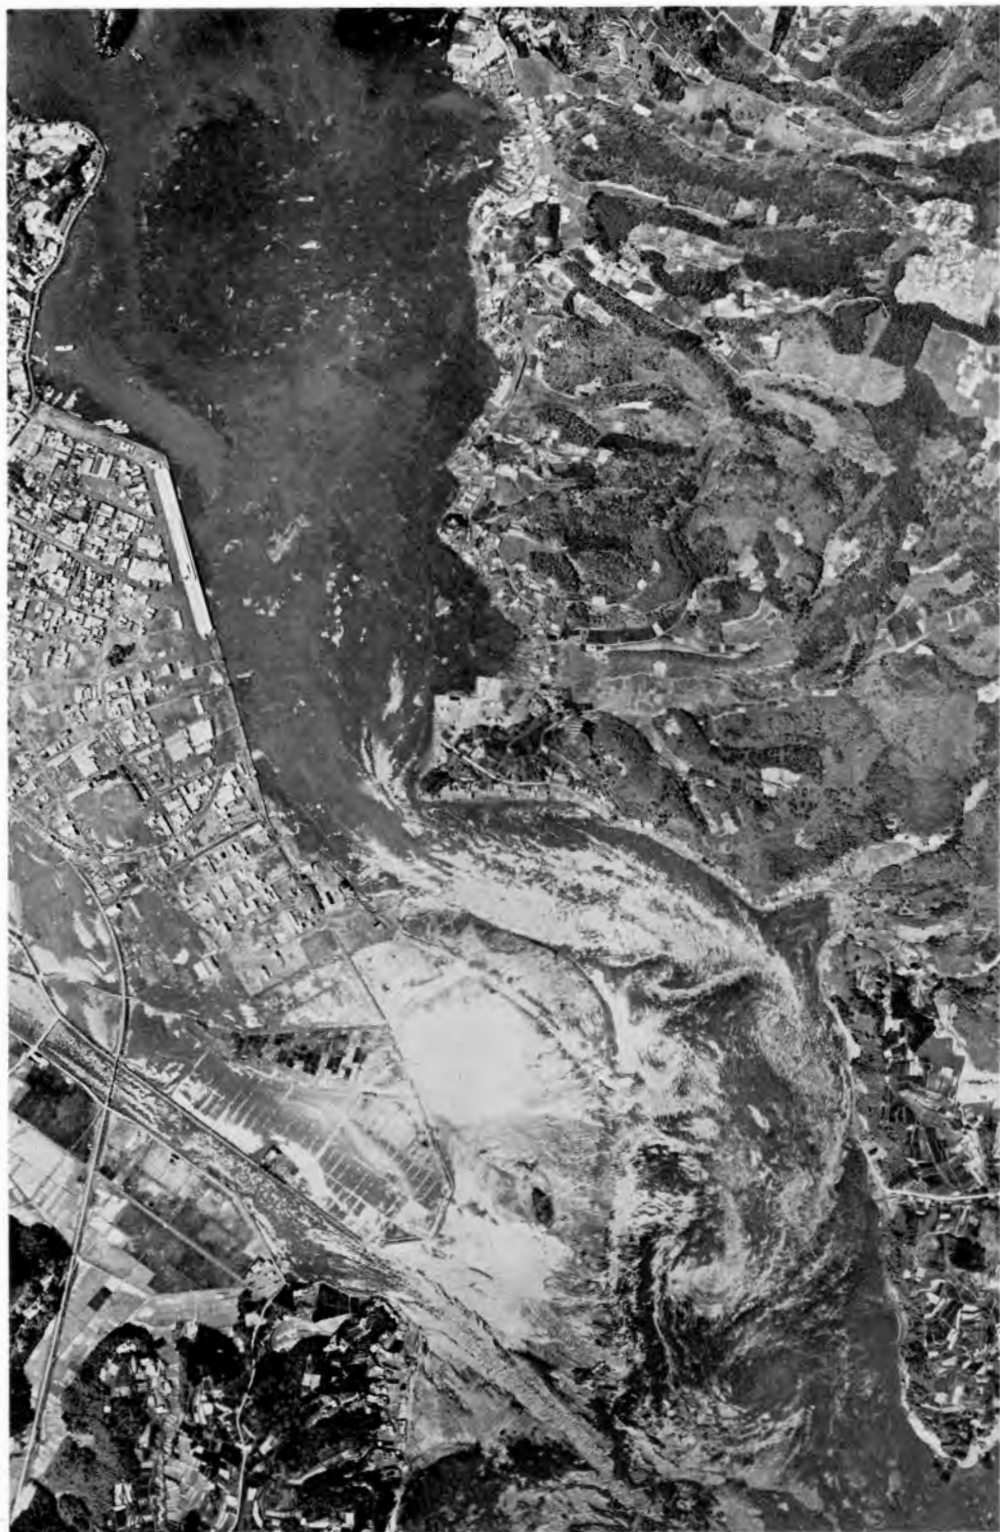
写真 4 津波直後の気仙沼 気仙沼湾は平常カキの筏が整然と並んでいるのであるが、津波で完全に攪乱された。左下到大川河口が見られるが、この川のデルタのやや北側が破堤している。この破堤地点は大川の旧河口にあたる。

でかけ足、内陸部では速く歩く程度であつた。被害は陸上では行方不明2人、家屋全半壊51戸、流失5戸であつたが、海上ではカキの養殖筏を流し、大被害を生じた(写真4)。

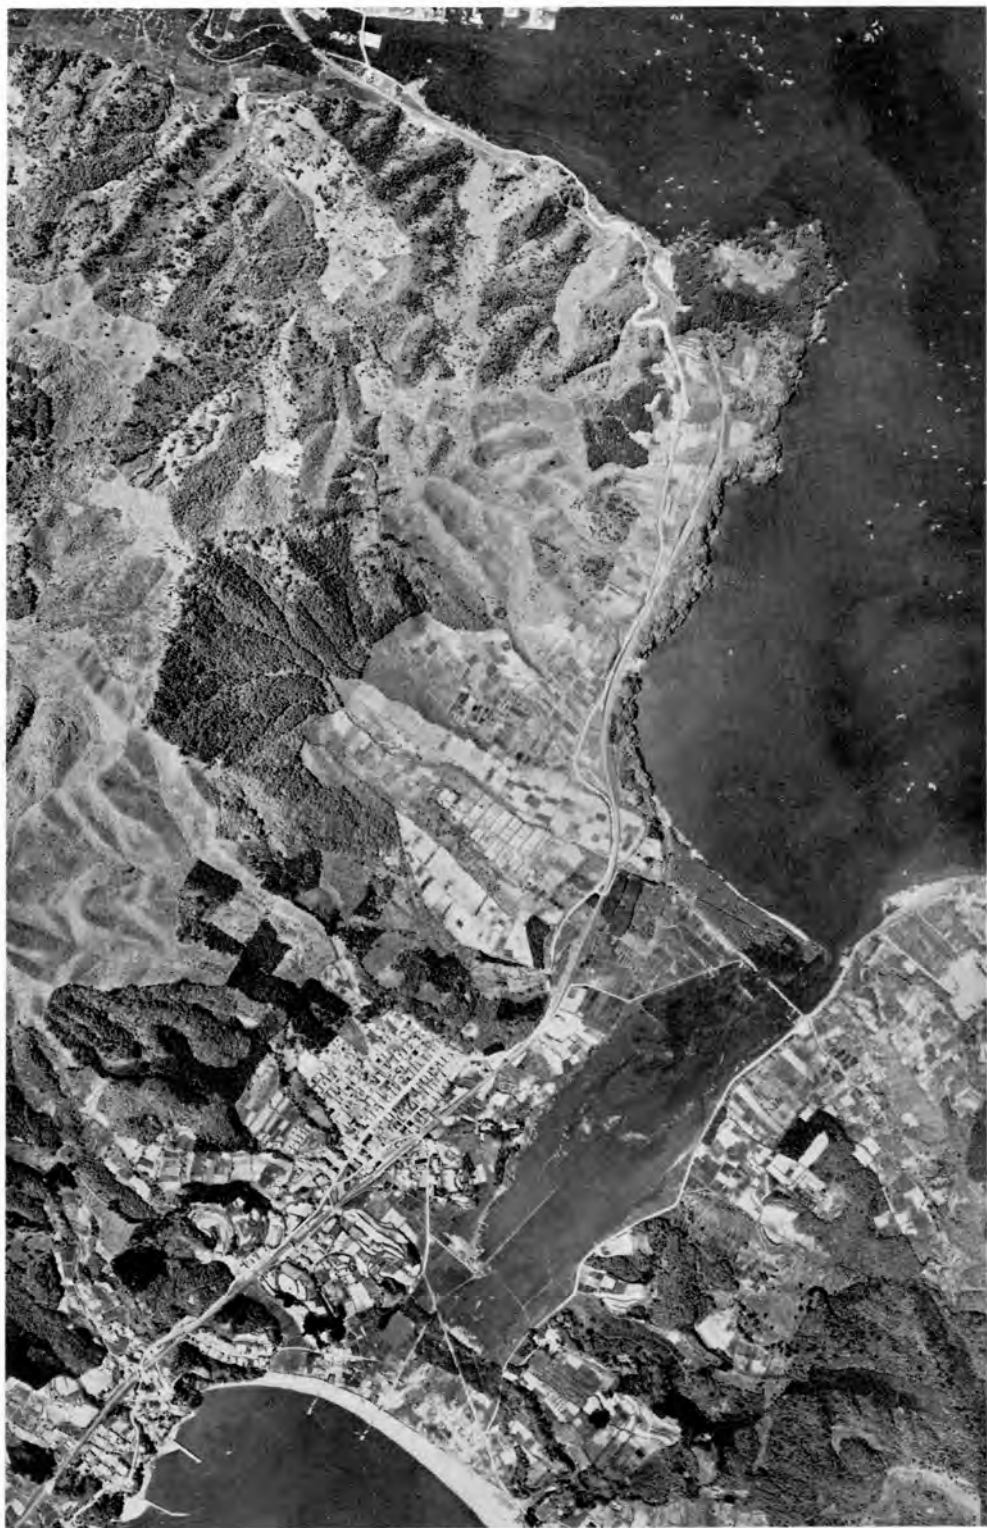
写真 5 津波直後の岩手県山田町船越 右側が山田湾、左側が船越湾、津波の時は両方の湾の水位は同時に上昇せず、一方が高くなる時は他方が低くなる。右側の山田湾よりの浸水が大きかった。

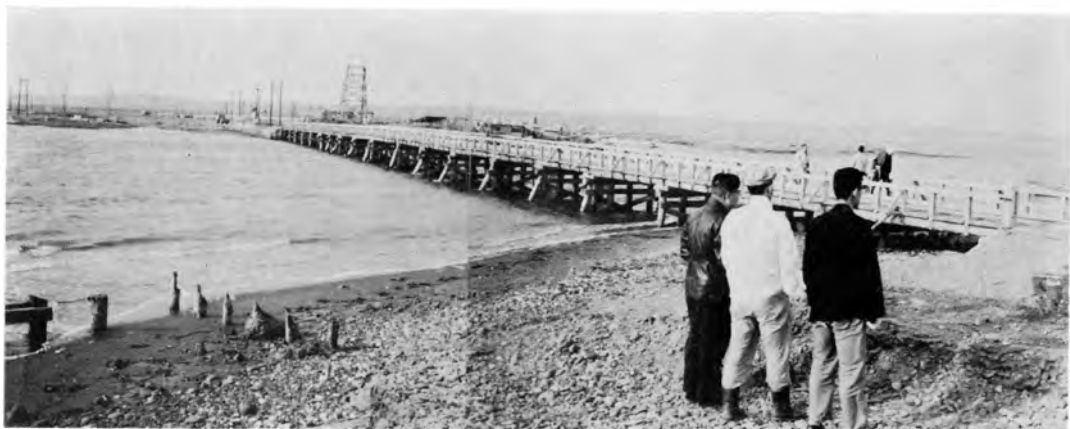
写真6 水道となつた霧多布砂洲 左の琵琶瀬湾と右の浜中湾とつないでしまつた砂洲基部の切断部。十勝沖地震の津波のときには切られないですんだが、今回の津波によつて陸繋砂洲はもはや陸繋ではなくなつた。水道が生まれ、半島は島と化した。水道の平均水深は2m、最深部は橋のやや左寄りのあたりで、約

6mであつた。左手の橋桁の残骸はかつてのメインストリート（道々霧多布港線）を示す。この道はそのむこうの島となつてとり残された路面につづいてゐた。右手は霧多布市街への連絡となつてゐる仮橋で、永久橋（霧多布橋）はこのすぐ左側にくられることになつてゐる。

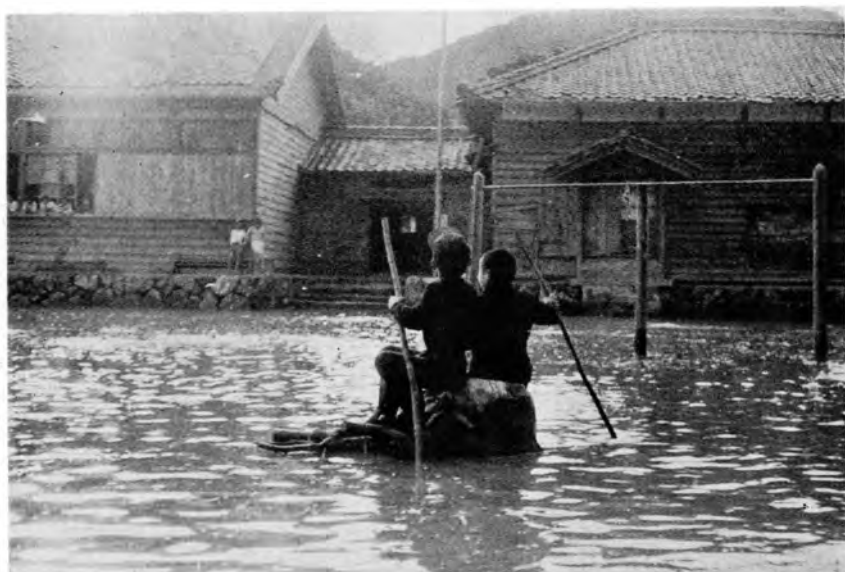
写真14 鳥羽市浦村町  
津波が浸水した校庭

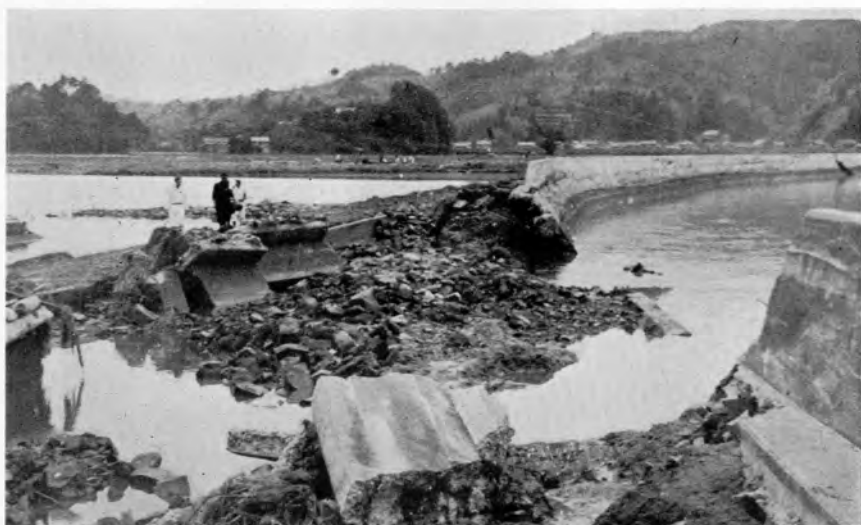
写真15 徳島県福  
井川大原堤防被  
災状況

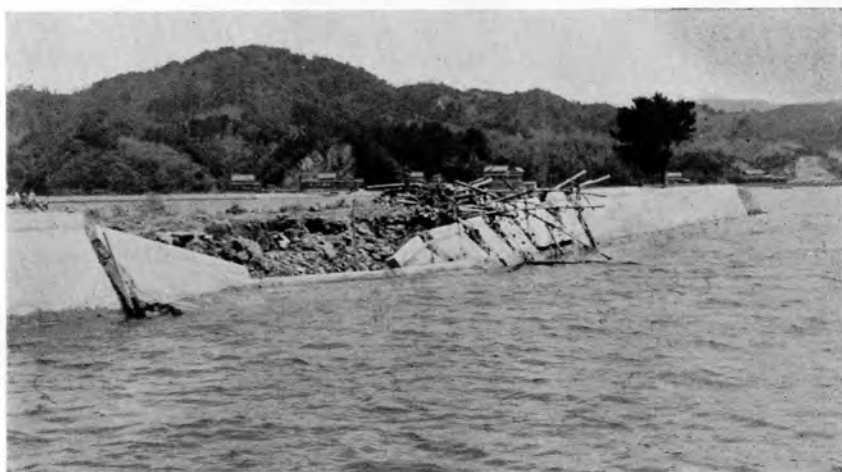
写真16 徳島県橋町南  
新田突角部の被災状  
況 護岸上の竹は真  
珠養殖の筏

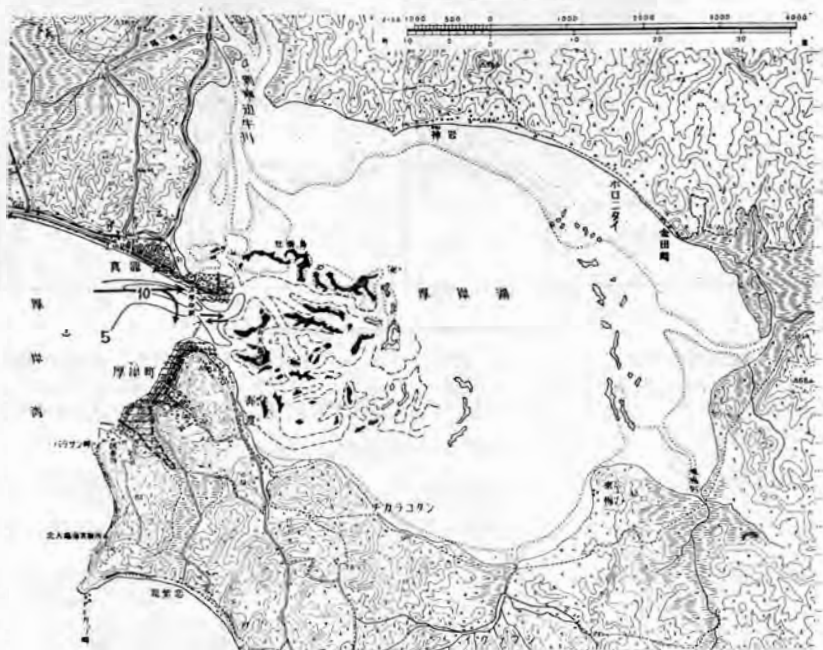
第7図 厚岸町の浸水範囲とカキ礁の侵蝕

比較的大きな川や湖がある場合には、津波はこれらを溺るので全般的に静的型式をとる。つまり、川や湖が緩衝地帯としての役割を果すものといえるが、この緩衝地帯では集中的な津波の営力を受けるので、局部的に動的型式の特徴をあらわす。したがって、この型式の痕跡である顕著な侵蝕地形が残される。これは、川や湖の中での現象であるから、津波後の海底地形や湖底地形は津波前の状態と比較し著しく攪乱される。釧路における釧路川、厚岸における厚岸湖はこの役割をになったものといえる。そのために釧路市街ではほとんど被害がなく、厚岸市街では静的型式の浸水の特徴としたが、後者では厚岸湖の動的型式による漁業上の被害が大きかった（第7図）。

点線内横線部は浸水の範囲、矢印は津波の主方向、黒つぶしは侵蝕をうけたカキ礁、礁域内の細点線は滞筋、湖口の水深線はメートル

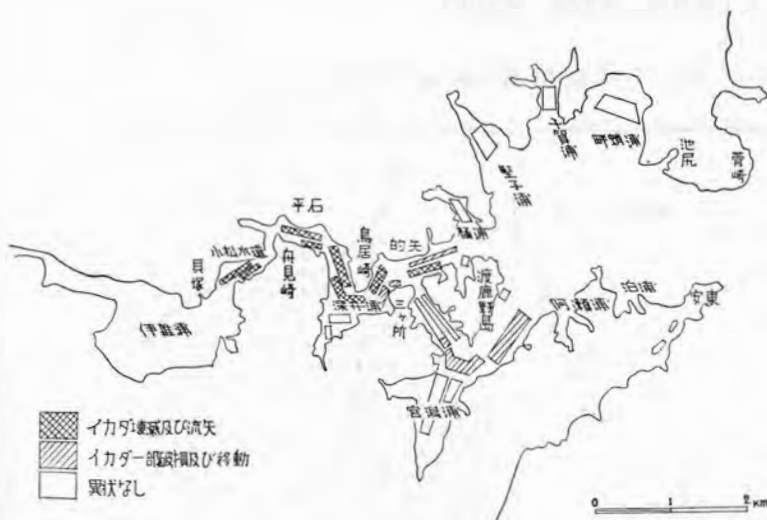
第 19 図 チリ地震津波による的矢湾における養殖イカダの被害状況

の流速の遅い所は真珠養殖の不適地であるため、どうしても被害が大きくなる。すなわち、このような湾の津波による被害は高波による直接の被害ではなく、水の水平運動、すなわち、急潮流によるものである。大体 10m/sec に達した所の漁場は大被害を受け、4m 以上の所では中位の被害を受け、1m 以下の所では大体被害はなくなっている。
