# 令和3年2月福島県沖地震松川浦法面崩壊 及び新地町住宅被害

## 令和3年3月宮城県沖地震塩竈市芦畔町 法面崩壊

国立研究開発法人 防災科学技術研究所

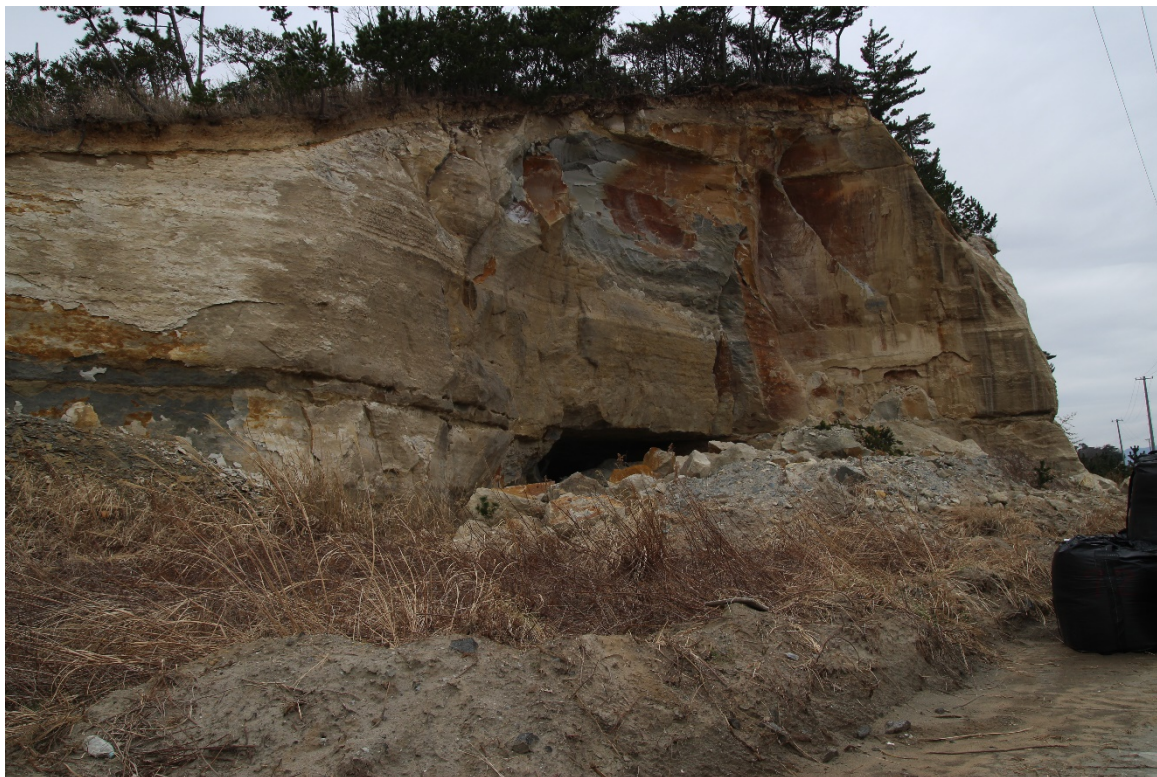
# 松川浦橋の東側（福島沖地震で崩壊地点） 全景

- 福島県沖地震（2021年2月13日，M7.1）において，松川浦大橋東側の法面にて落石が発生し，臨港道路で乗用車が被害となった．地質図Navi(gsj.jp)によると砂岩泥岩互層が大橋の両側に海食崖に分布している．崩壊面は褐色に変化しており，雨水の浸透によって酸化が進行していたと考えられる．

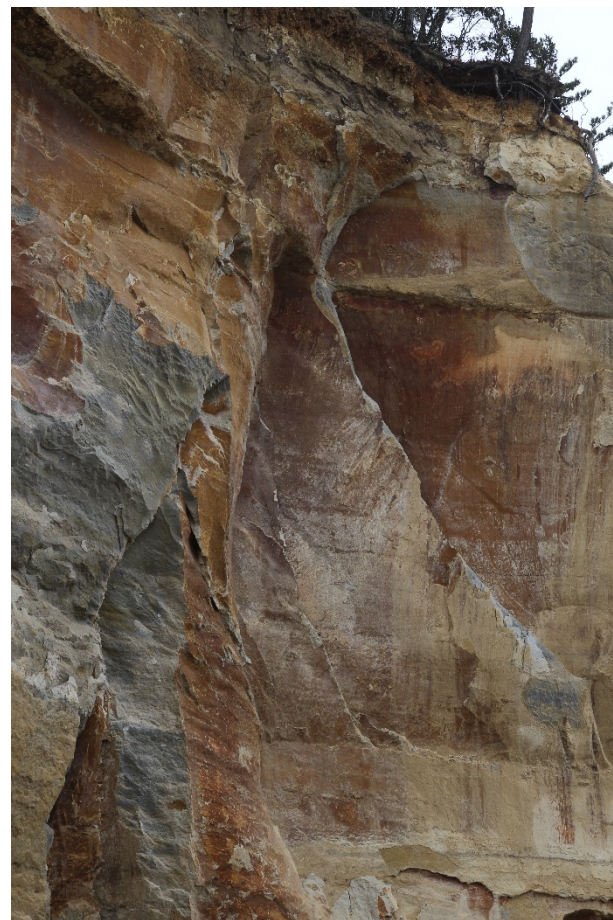
## クローズアップ

福島県沖地震（2021年2月13日，M7.1）において，松川浦大橋東側の法面にて落石が発生し，臨港道路で乗用車が被害となった．地質図Naviによると砂岩泥岩互層が大橋の両側に海食崖に分布．崩壊面は褐色に変化しており，雨水の浸透によって酸化が進行したと推測．

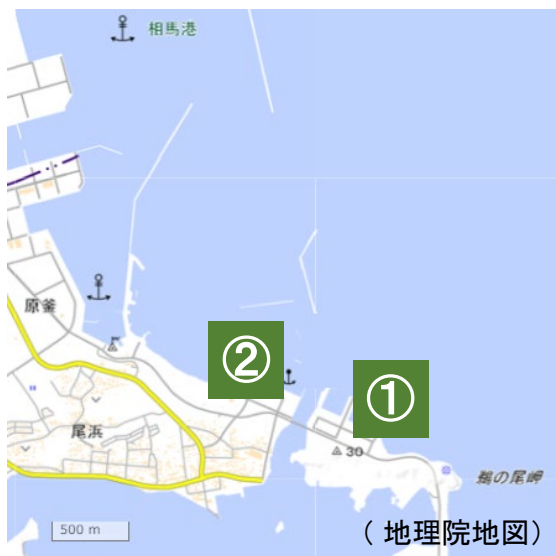
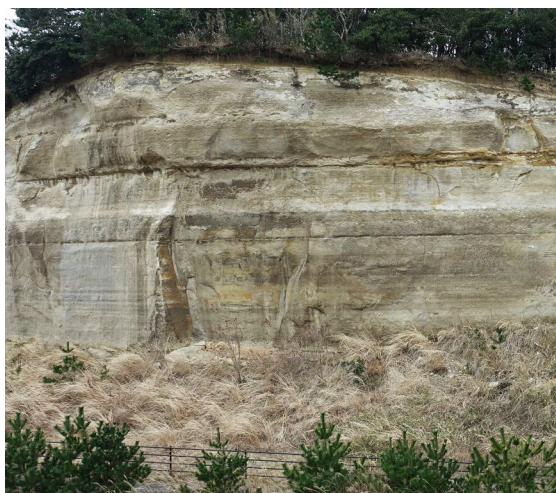
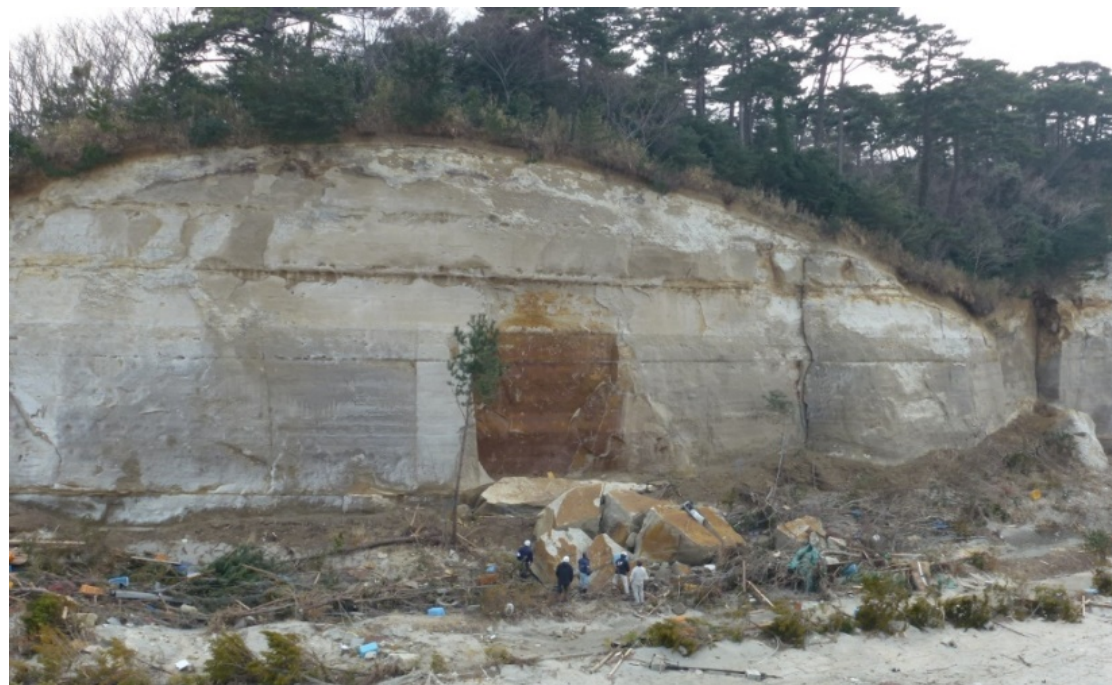
平成9年東北地方太平洋沖地震の崩壊

- ①松川浦大橋東側：令和3年福島県沖地震の崩壊地点
- ②松川浦大橋西側：平成9年東北地方太平洋沖地震の崩壊地点

崩壊の上部と崩壊面には変色しており、崩壊の上部から水が崩壊面のクラックに流れ込み、酸化し褐色となり、地震動か津波の引き波で崩落したことが類推される。

令和3年：褐色部分は10年を経て流出。

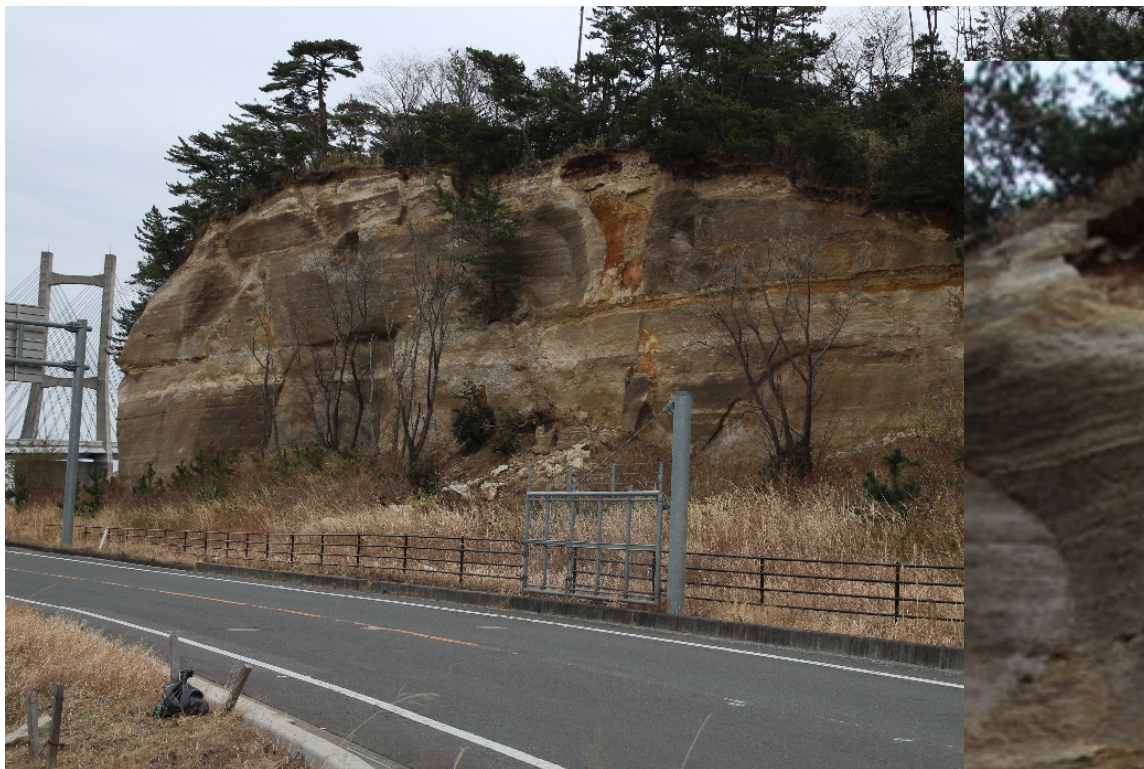
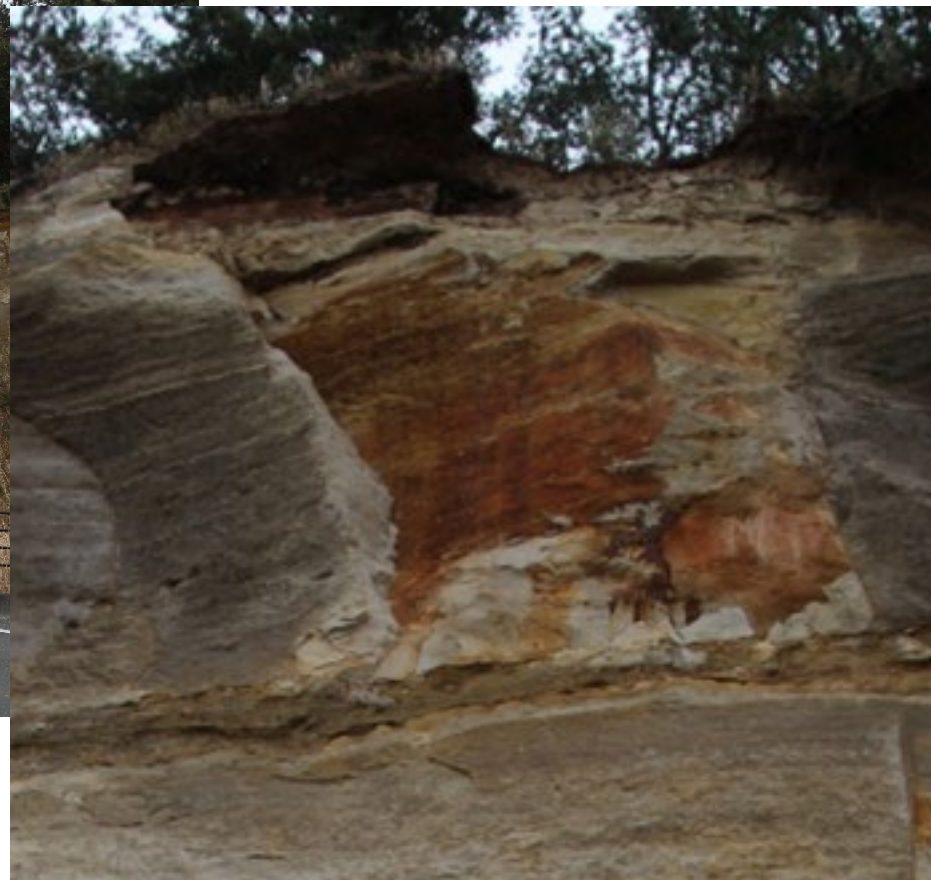
# 松川浦橋の西側 (東北地方太平洋沖地震で崩壊地点近傍)

- 層理面の状態観察から多くの微生物が蔓延していることが示唆され、地震が発生する以前より微生物による風化が進行していたと考えられたすなわち、今回の落石事象によって、法面における微生物風化の可能性と危険性が顕になった可能性が示唆される。そこで、雑菌の混入に十分注意し、変色面を持つ箇所とそれ以外の箇所からそれぞれ5つずつサンプリングした。
- また、今回の地震では、東日本太平洋沖地震（2011年3月11日、 $M_w9.0$ ）の直後に調査した松川浦大橋西側の法面においても東側同様に崩壊が生じていたことから、西側法面においても同じ条件でサンプリングした。

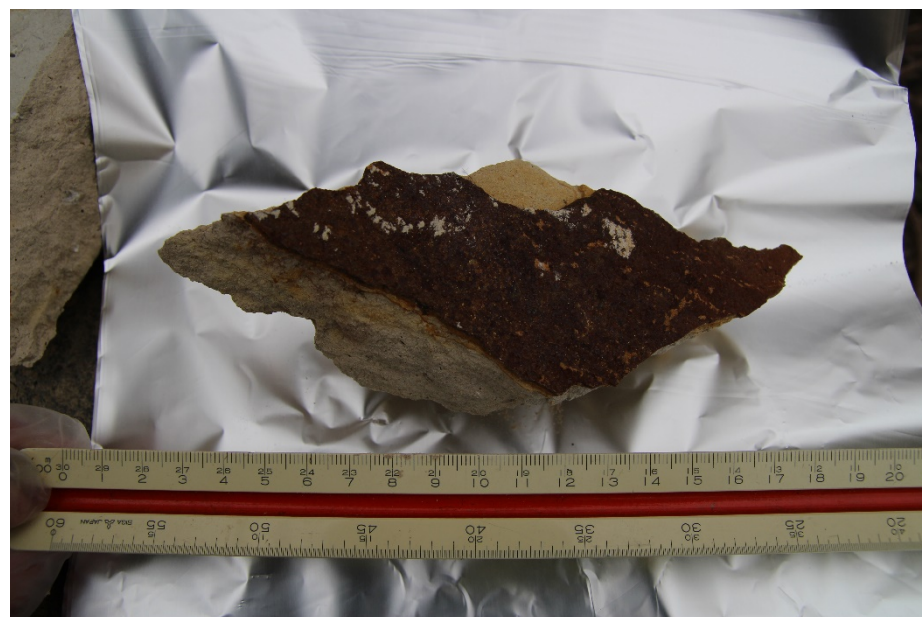
東北地方太平洋沖地震地点近傍例

平成9年東北地方太平洋沖地震地点近傍の崩壊は令和3年福島県沖地震で新たに崩壊したものと思われる。

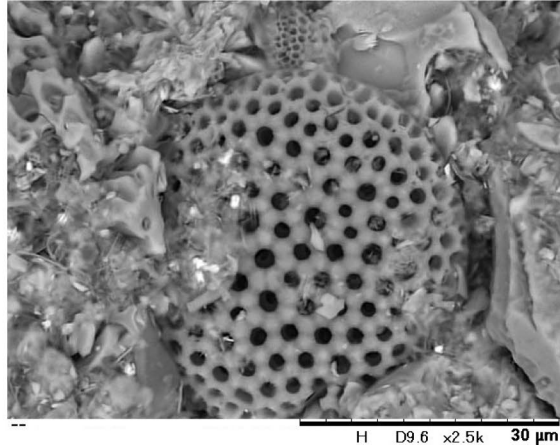
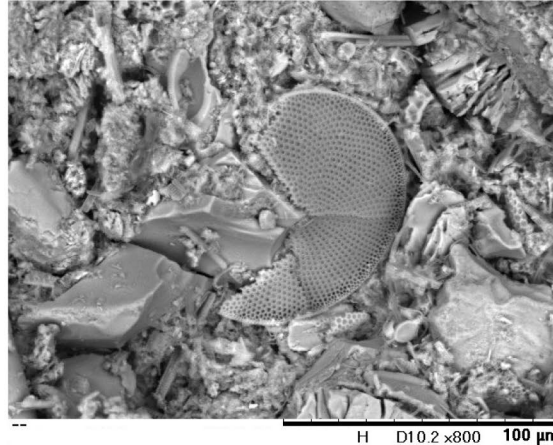
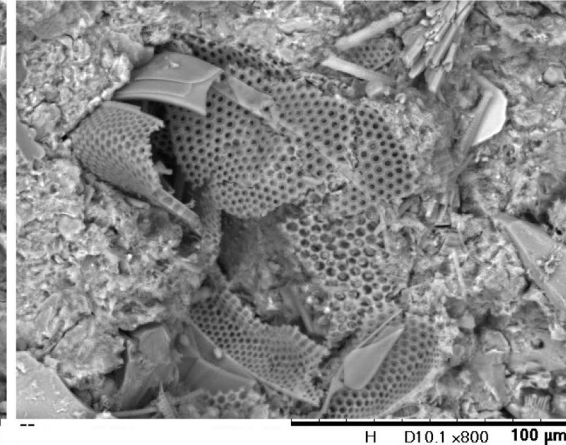
## ■ すべての試料で珪藻の痕跡と考えられる構造が多数見られる

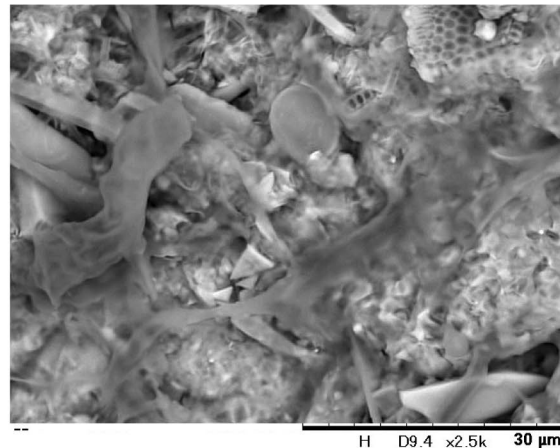
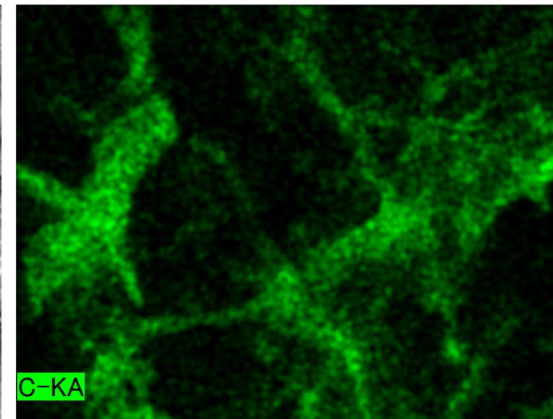
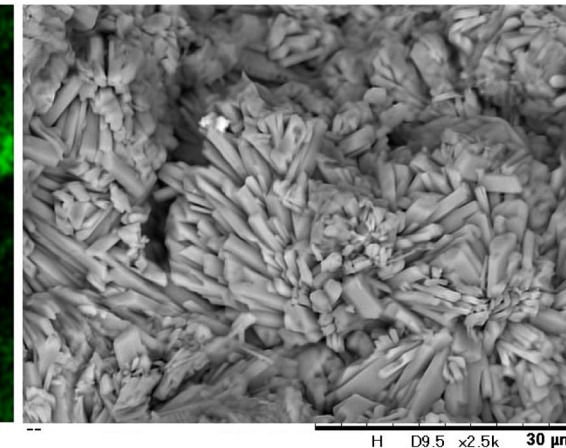
## ■ 褐色部ではEPS（バイオフィルム）と考えられるネットワーク構造や針状の硫黄化合物が存在する

- **切土法面における微生物風化の可能性と危険性**が顕になった可能性が示唆される。そこで本研究では、雑菌の混入に十分注意し、変色面を持つ箇所とそれ以外の箇所からサンプリングした。
- 今回の地震では、東日本太平洋沖地震（2011）の直後に調査した松川浦大橋西側の切土法面においても東側同様に崩壊が生じていたことから、西側切土法面においても同じ条件でサンプリングした。電子顕微鏡観察及びEDX解析を実施した結果、すべてのサンプルで**珪藻が数多く観察**された。
- 一方、褐色部にはバイオフィームと見られる炭素のネットワーク構造や針状の硫黄化合物の存在が観察され、これらの構造は褐色部以外では確認されなかった。バイオフィームの存在は、その場所に多くの原核生物が生息していることを意味する。したがって、EPS周辺にいる**原核生物が岩の風化**に関わっている可能性は高い。

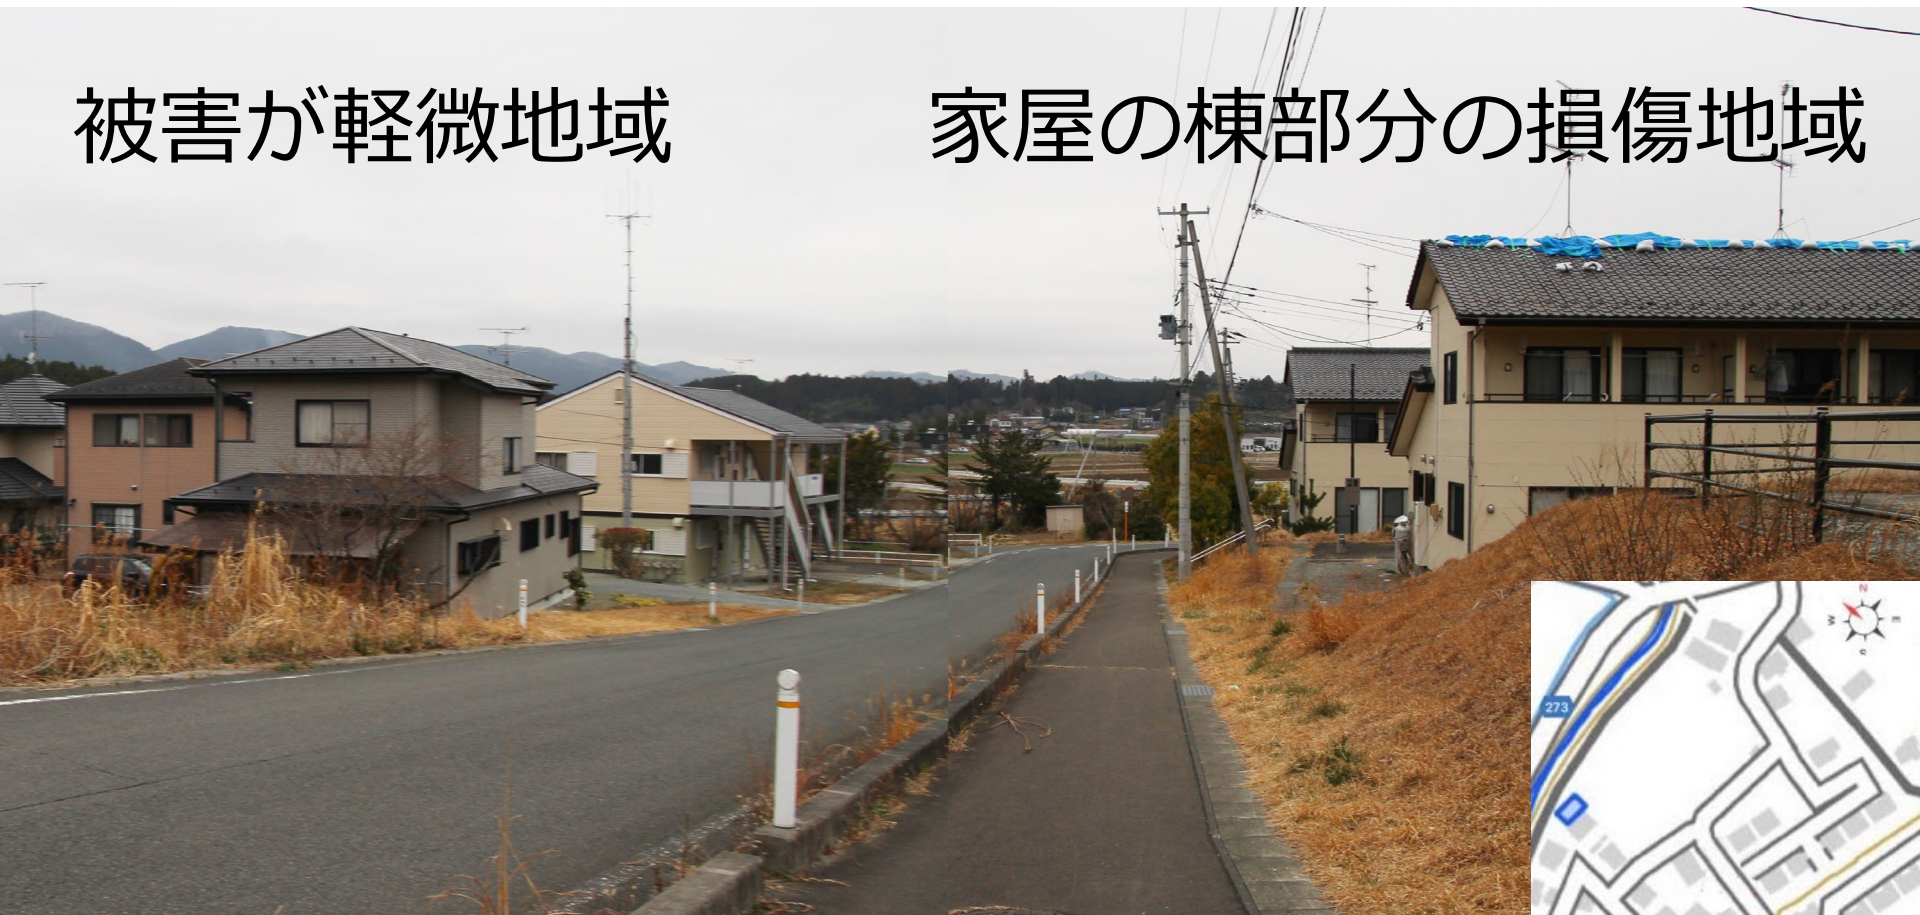
道路を挟んで損傷が多かった地域は右側。  
切土上の盛土の影響も考えられる。

左側の地域は殆ど被害はない。屋根の材質も異なる。被害家屋  
は瓦に対し、外見上無被害は、スレート。

液状化痕跡はない。

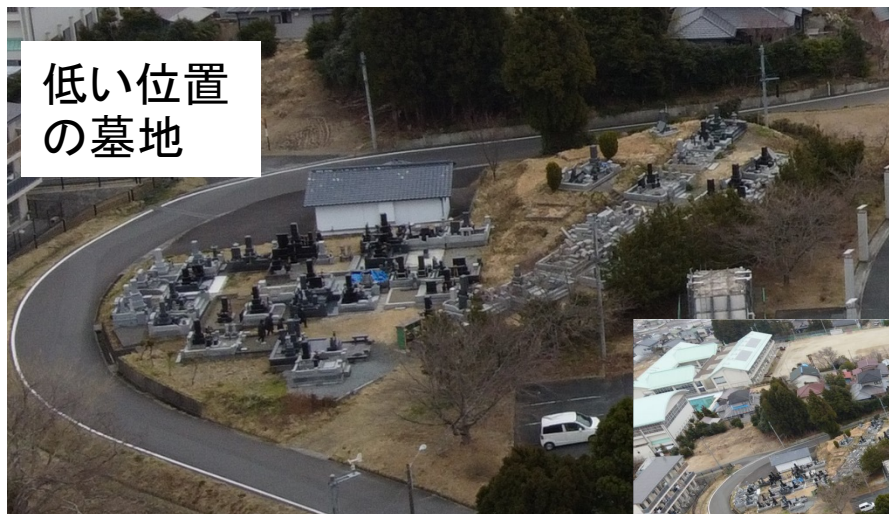
低い位置  
の墓地

- 令和3年福島沖地震で宅地損傷が多かった新地町では見たところ、切土上の盛土の造成地点での被害ことも推測される。
- 道路を挟んで損傷が多かった地域に対し、自然地盤を切土したと思われる地域は殆ど被害はない。屋根の材質も異なる。被害家屋は瓦に対し、外見上無被害は、スレート。液状化痕跡はない。
- 斜面頂上の墓地は低い位置の墓地に比べ被害が大きく、墓地エリアも盛土造成したと思われるエリアは墓石の被害は大。

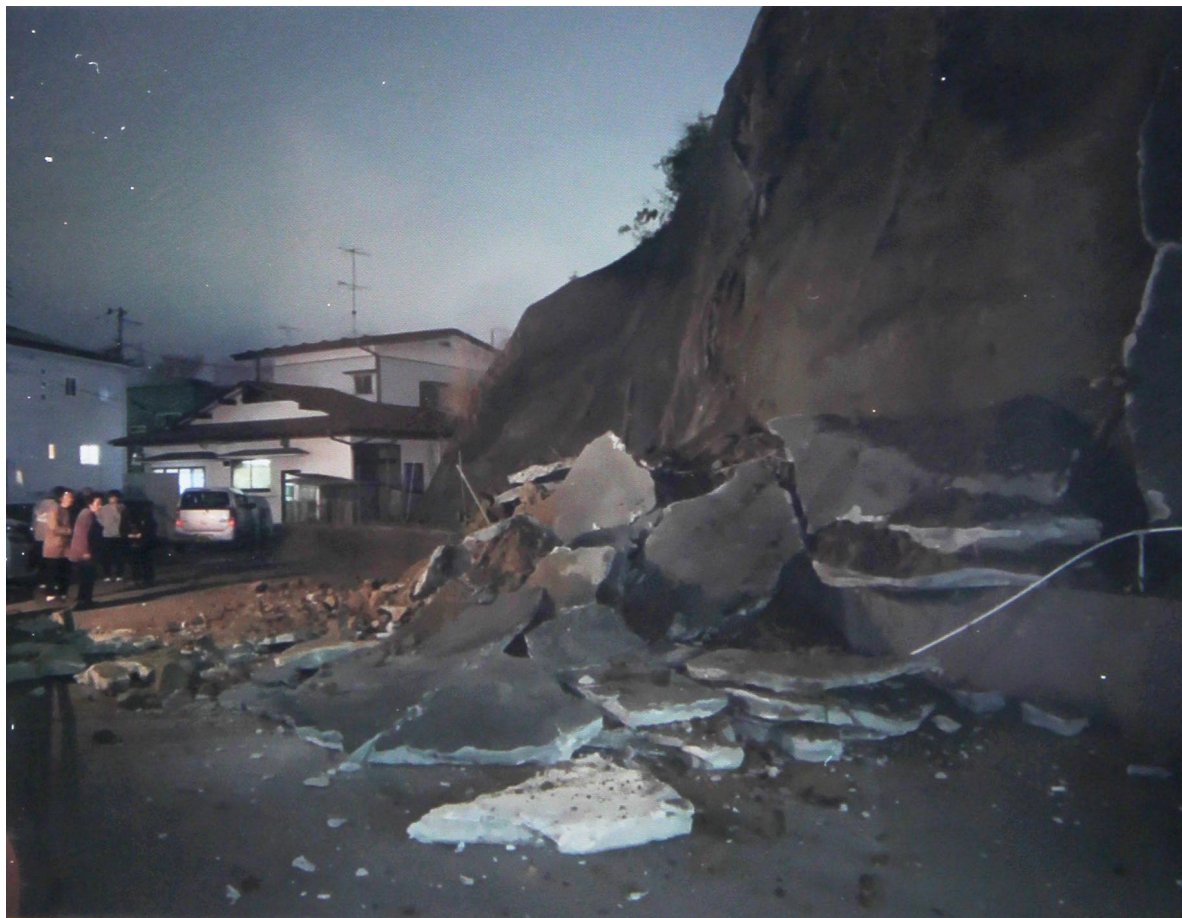
# 3月20日18:21 近隣住民が撮影

法尻周辺住民へのヒアリングによると「45年ほど前に造成工事が行われ、斜面は緩勾配とせず、モルタル処理で行われた。3月20日の地震前にモルタル面が膨れている変状あった。崩壊は地震発生直後に生じた」。2月14日福島沖地震後、亀裂 がはいていたとの報道もあるが、未確認である。

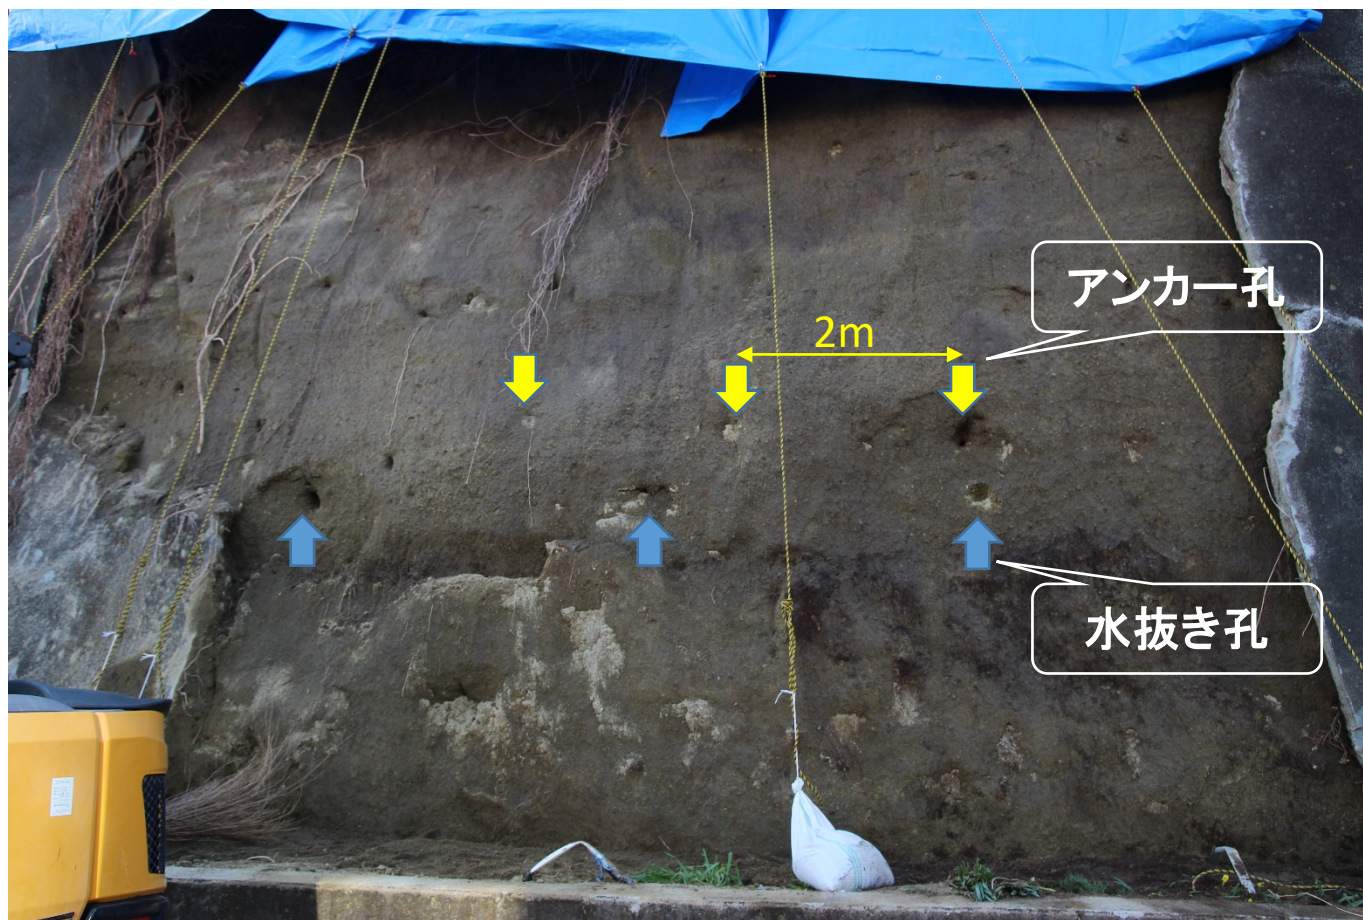
# アンカー孔と水抜き孔痕

剥離面には、水抜き孔と一回り小さいアンカー孔が存在し、アンカー孔の間隔は2m程である。

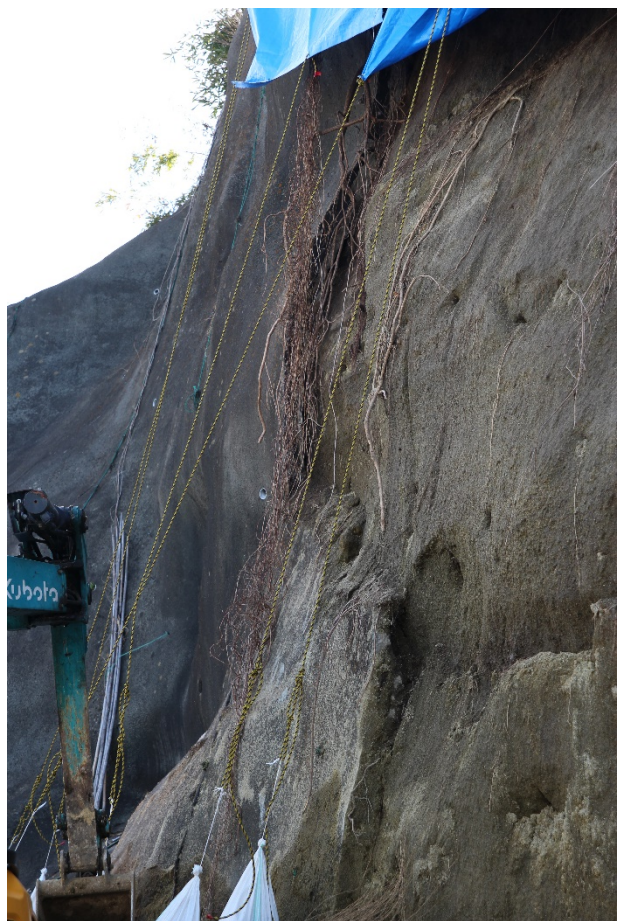
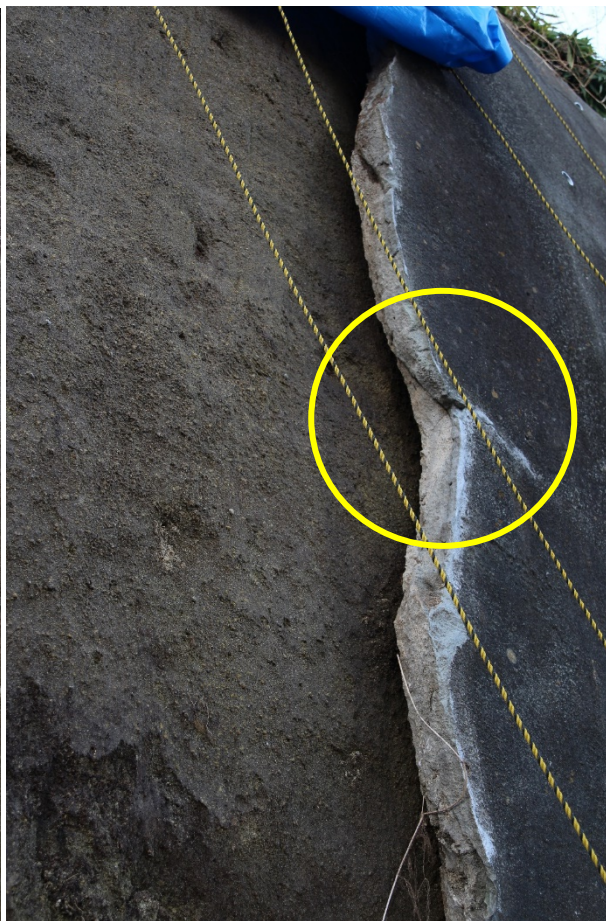
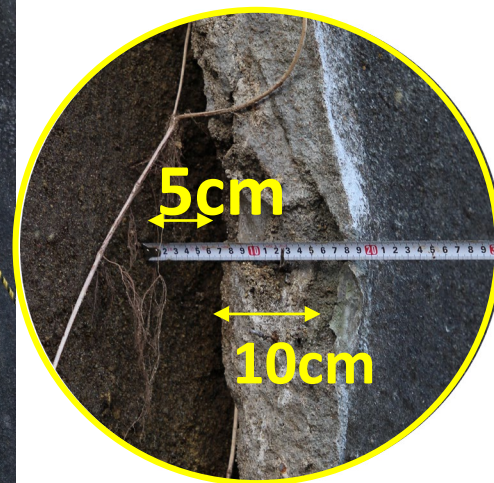
左側モルタル切断面と  
背後地盤との間の空隙  
と雑草の根.

右側のモルタル切断面(10cm程度)  
と背後地盤との間に5cm程度の空隙  
破断面にはネットの鉄筋が見られる.

- 剥離面には、水に抜き孔と一回り小さいアンカーの孔があり、アンカー孔の間隔は2 m。
- 剥離面の北側（向かって右手）のモルタル切断面（10 cm）と背後地盤との間に5 cmほどの空隙。
- 剥離面の南側（向かって左手）のモルタル切断面と背後地盤との間の空隙と雑草の根が伸びている。

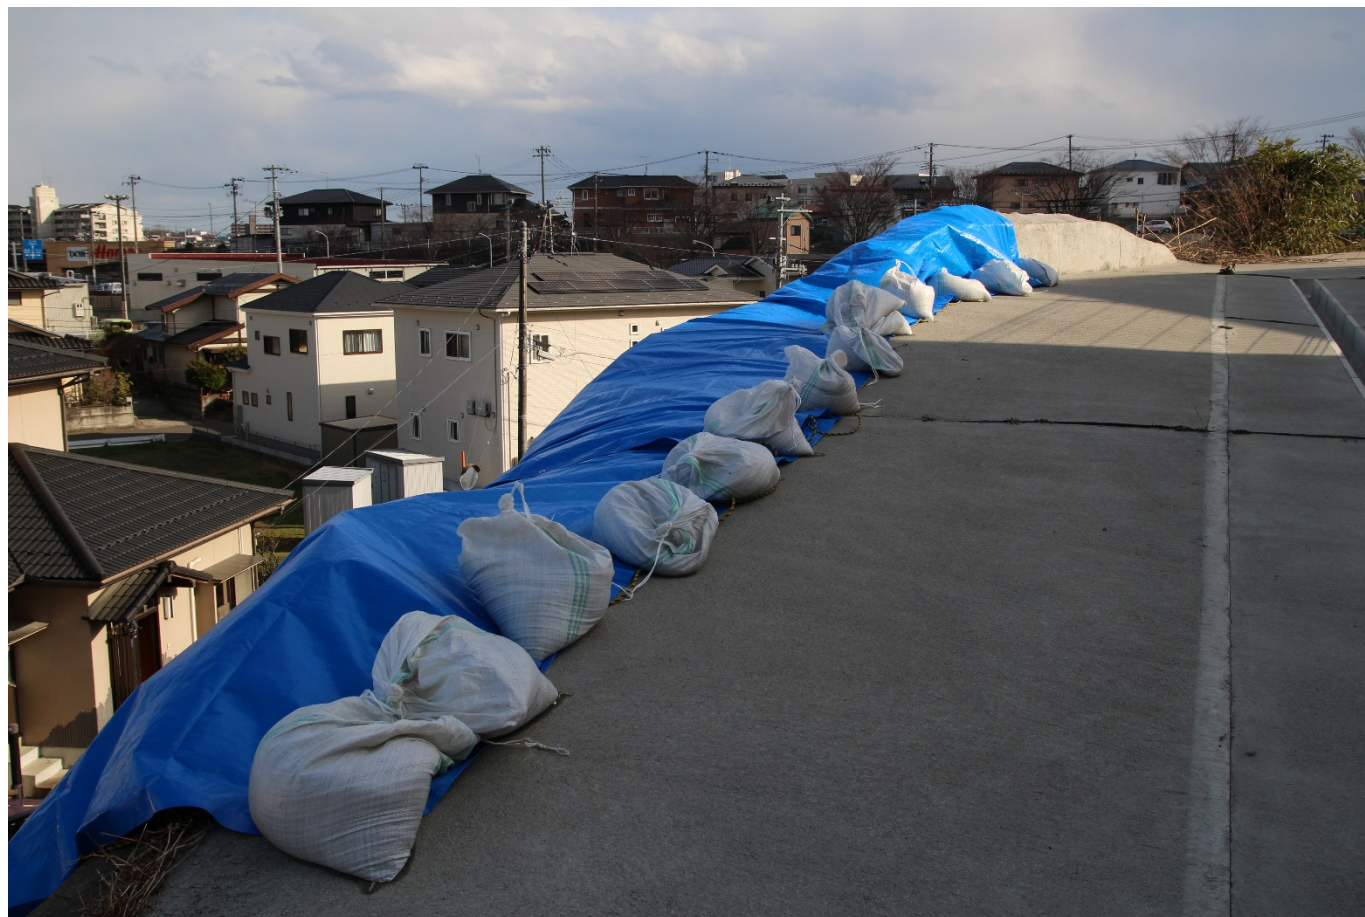
# 法面上部は住宅建設時と思われるコンクリートでの補強あり
