2011年4月11日福島県直下型地震による土砂災害調査(速報)

独立行政法人 防災科学技術研究所

2011年4月14日(木)

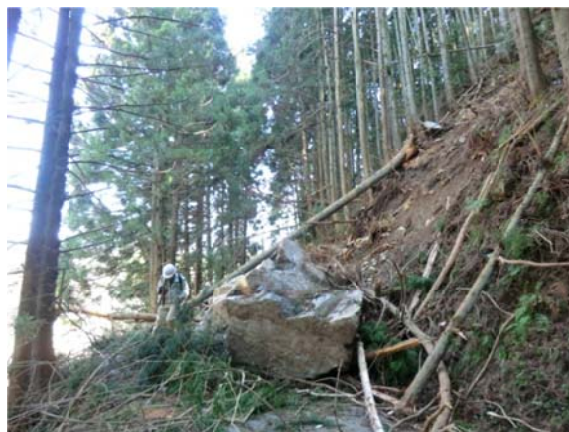
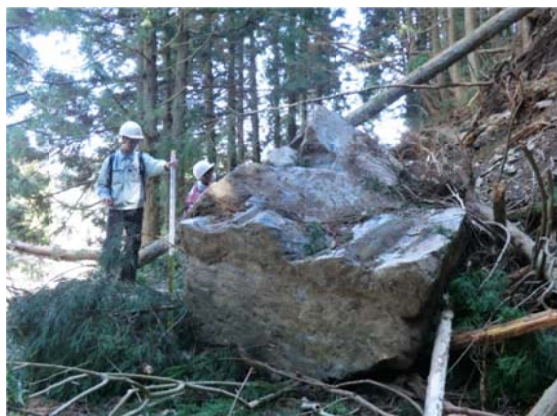
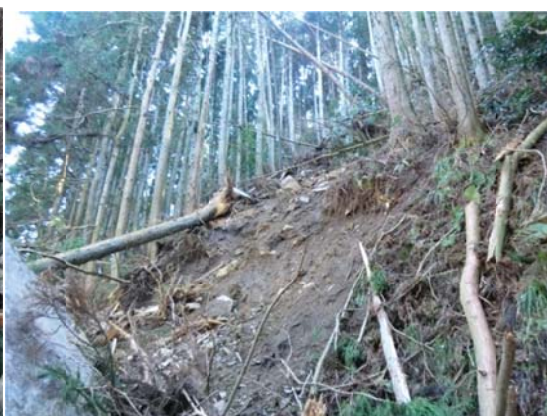
1. 福島県いわき市 田人中学校北部の林道 (14:00)

田人中学校北部の林道沿いの箇所において落石による通行止めを確認。地質は緑色片岩。最大転石は3×2×2m程度のブロック状であった。

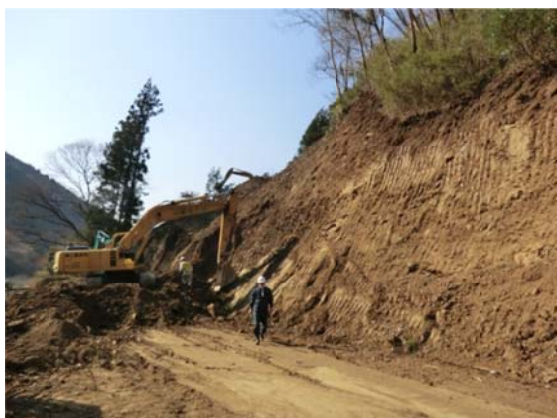
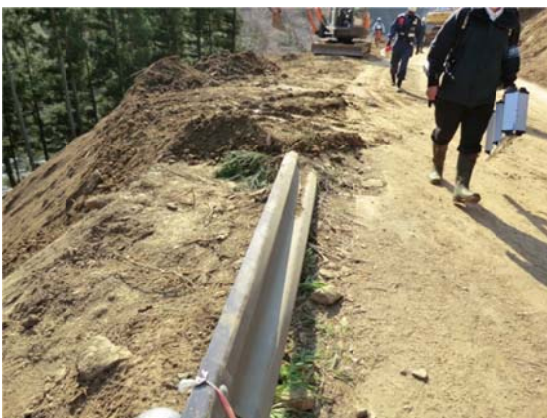
2. 福島県いわき市 御齊所街道 (15:00)

14日15:00現在、警察・消防・自衛隊による捜索活動のため完全通行止め。地すべり発生地域内に数台の車が走行中であったという。このため、東側の一部のみしか見ることができず、災害の規模は不明。写真左表層を見る限り強く風化した砂岩が主体であり、一部泥岩も見られた。

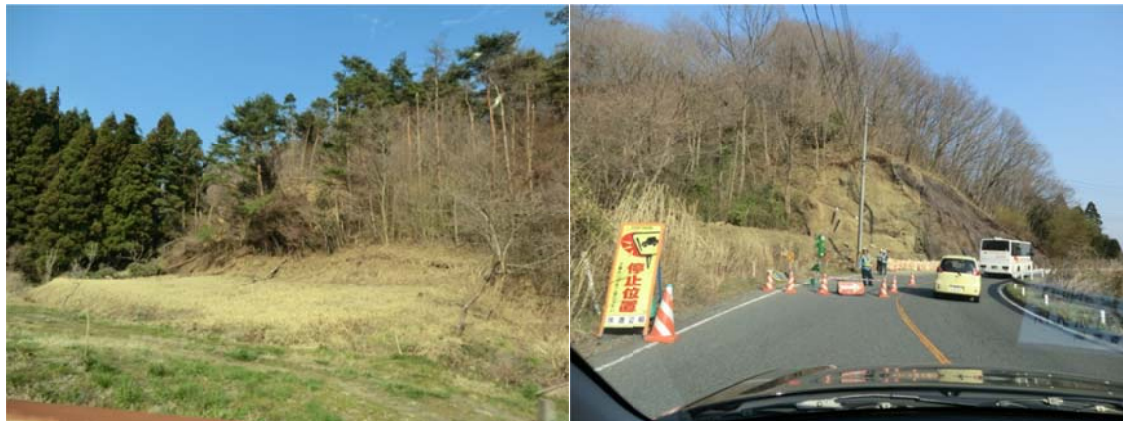
3. 福島県いわき市 御齊所街道沿い (16:00)

御齊所街道沿い(県道 14 号)に、多数の表層崩壊地が現れていた。今回の 2011 年 4 月 11 日に発生した地震において、この街道沿いに多くの土砂災害が発生していると感じられる。

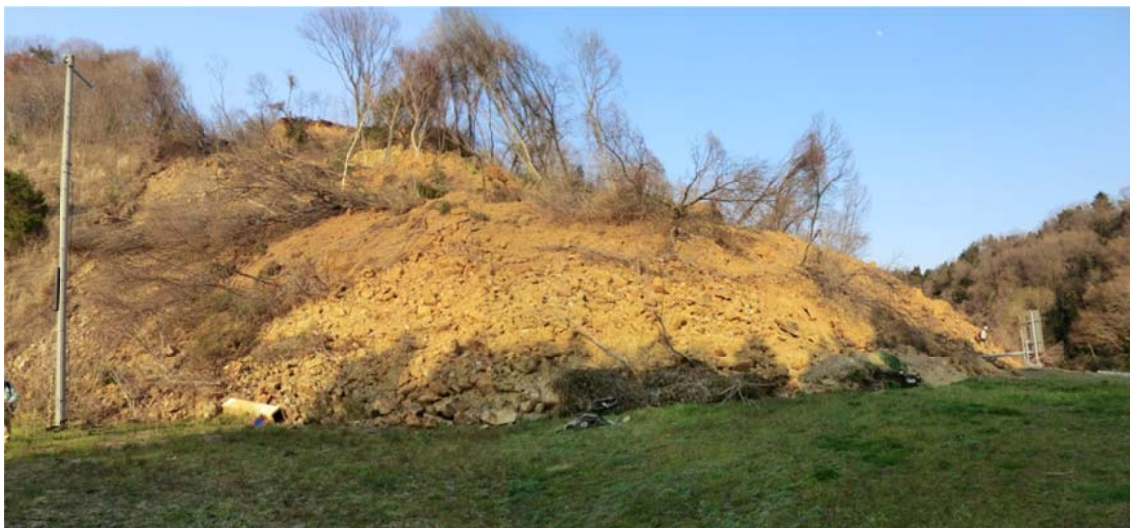
4. 福島県いわき市渡辺町上釜戸周辺 (16:30)

地すべり発生地域。移動体内部には、いくつかのナイフリッジの形成が確認された。地質は砂岩主体。滑落崖は尾根に平行に長い。一部しか踏査できなかつたことから、冒頭のインデックスマップに記載した地すべり範囲は推定であり、空中写真等を取得後に精密な範囲を特定する。

地すべり移動体末端部からの撮影(2 枚の写真の重ね合わせ)。いくつかのナイフリッジが形成されているため、地すべり移動体下部からでは滑落崖を確認することができない。

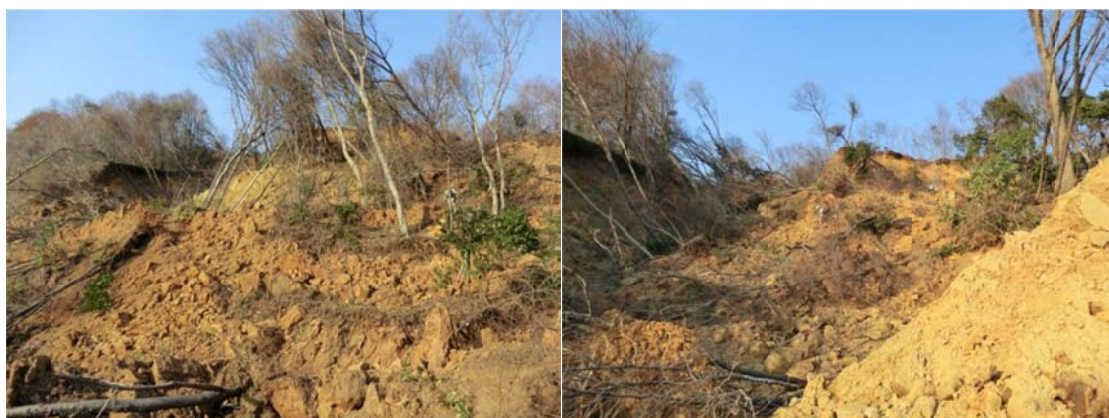
地すべり移動体内部。左図は地すべり移動体の末端部に近い位置であり，右図は左図正面に見える小丘を越えてからの写真。左に見えるのは側方崖だが，正面に滑落崖のように見えるのは1つのナイフリッジ。今回の調査では，このナイフリッジの上部までしか行けなかった。（時間があれば滑落崖まで到達は可能と思われる。）

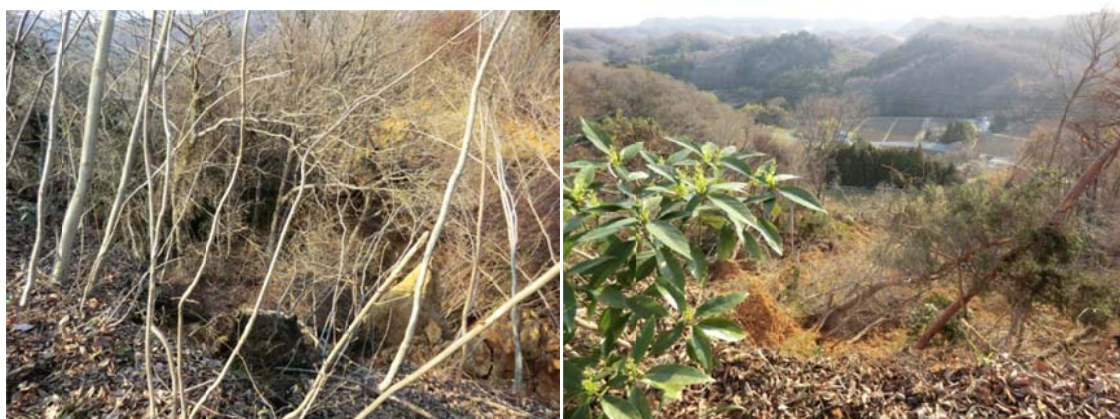
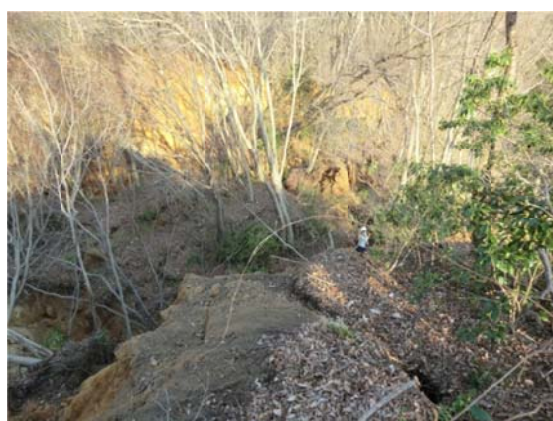
ナイフリッジの上部から撮影した写真。上左図は本地すべりの滑落崖方向に(植生に覆われて見えにくいですが，右上に見えるのが滑落崖と思われる)，上右図は移動体末端方向に向かって撮影したもの。下図は，側方崖とナイフリッジの間に形成された凹地を撮影している。
