# 伊勢湾台風による高潮・洪水と地形との関係

昭和35年3月

建設省地理調査所

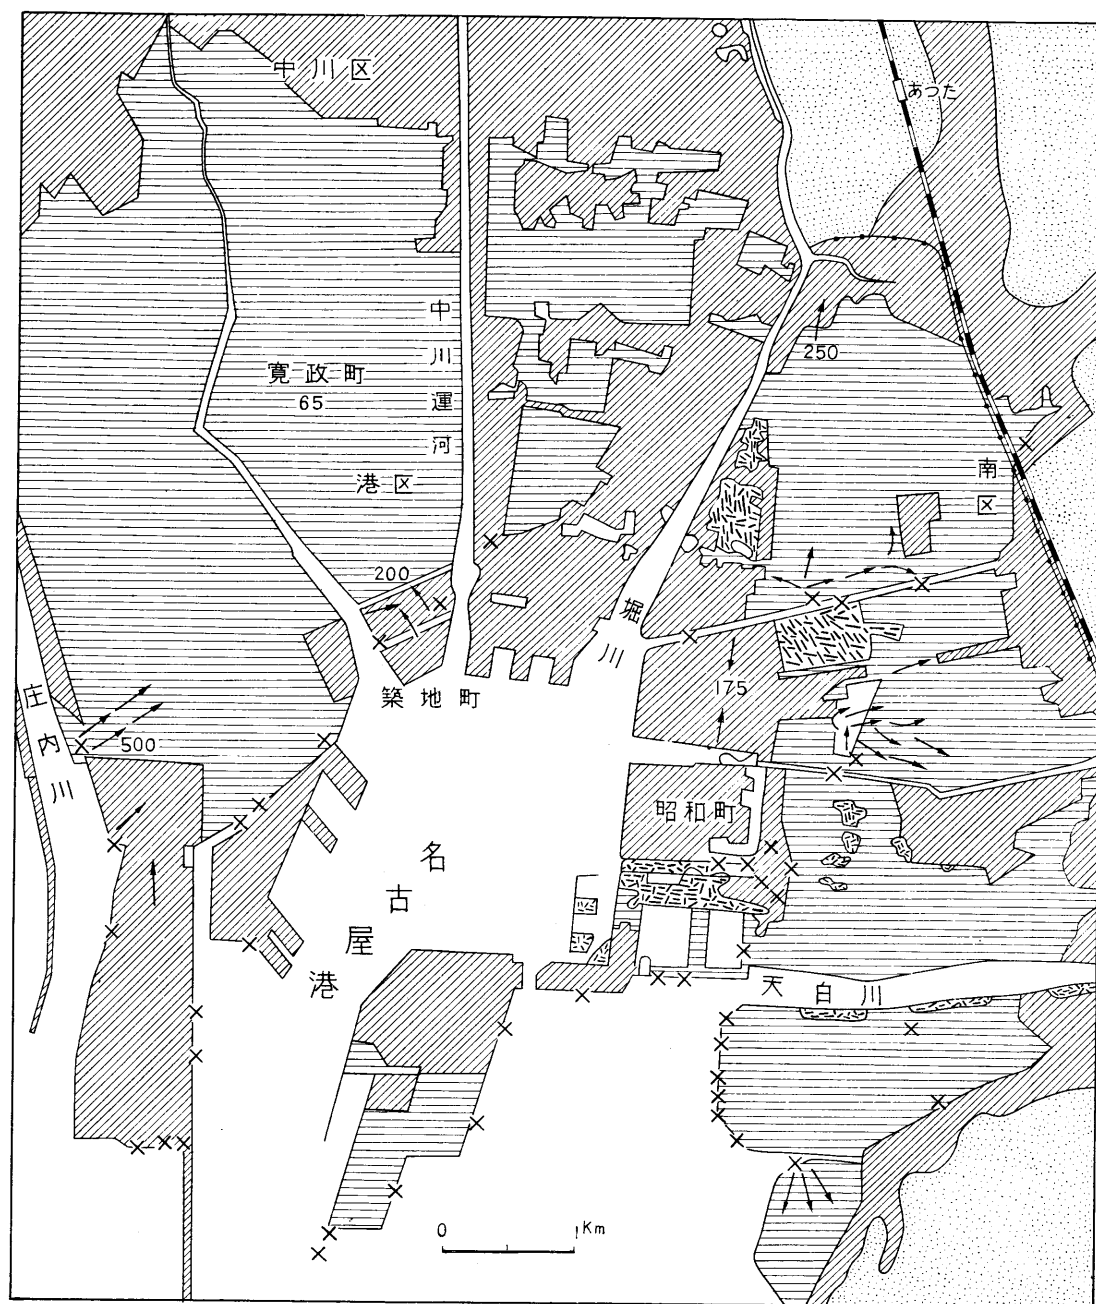
埋立地・干拓地型洪水(名古屋市南部)

第8図B 洪水状況の典型例

たん水日数はたん水深に較べて更に地域差が大きい。名古屋港周辺の埋立地では高潮が通過している間だけ冠水していて、数時間で排水してしまっている(第8図)。これに対し、背後の干拓地ではたん水は著しく長く、10日から100日以上に達している。これは干拓地が海面より低く、破堤口が完全に閉塞されて排水機によつてはじめて排水が可能であるからで、今回のように至るところ破堤し、排水機が多数故障をおこした場合、必然的にたん水は長期に及ぶ。
