## 12. 京都盆地

### －断層盆地内の扇状地に展開する古都

防災基礎講座：地域災害環境編

国立研究開発法人 防災科学技術研究所 自然災害情報室

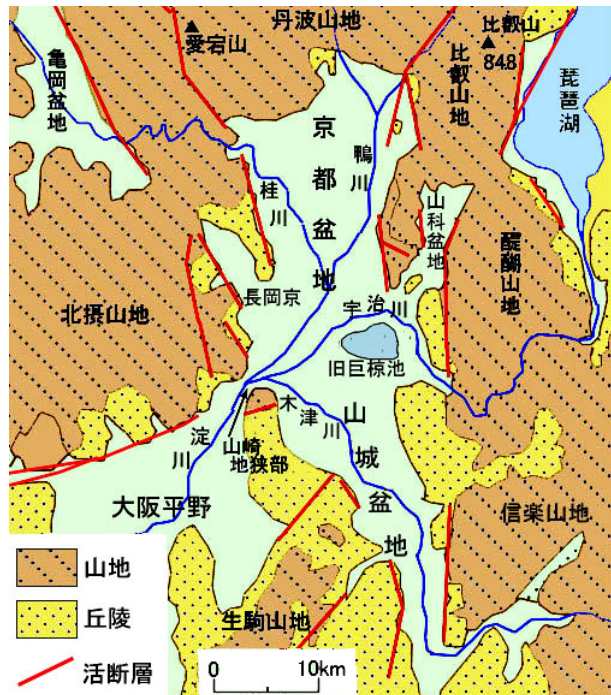
図1 京都盆地・山城盆地と周辺域の地形

淀川は山崎地峡部の上流で宇治川・木津川・桂川に大きく分流しています。これら三川が流れる南北に細長い盆地の北部が平安の昔からの都がある京都盆地で、ここには桂川・鴨川が流れています。南部は山城盆地で、木津川が南に向け流れています(図1)。

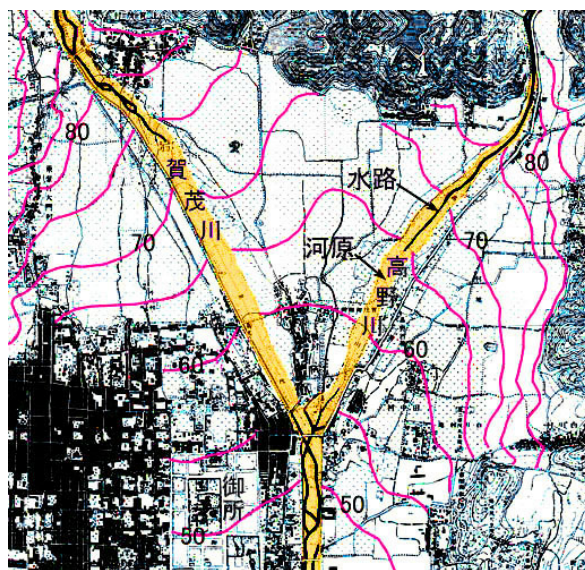
図3 京都盆地北部の明治22年地形図

一方右京は明治の中頃においても、当初の大内裏周辺以外は、小集落が点在するだけの畑・水田地帯にとどまっていた。なお、大内裏は1000年ごろに、鴨川近くの現在の御所付近に移されています。賀茂川・高野川の扇状地もほぼ水田地帯のままでした(図3)。

周辺山地は主として古生層の砂岩・頁岩からなり、比叡山と大文字山の間に部分的に花崗岩が分布します。丘陵は主として下部洪積層の砂礫層(大阪層群)で構成されています。扇状地河川の河床高からみると、山地・丘陵からの土砂供給はあまり活発でないように推定されます。鴨川および賀茂川の扇状地等高線をみると(図3)、河道部でかなり内に湾入しています。花崗岩山地を流域にもつ高野川でも、河床は扇状地面とほぼ同高です。この当時賀茂川・高野川に堤防はなくて自由に氾濫していたのですが、河原(砂礫堆積域)はあまり広がってはいません。賀茂川は高津川に合流せず、真っ直ぐ南に流れていた時期が長かったと考えられますが、扇状地の円弧状張り出しで桂川流路を南に押しこんでいるような状態は認められません。
