28. 茨城南部・土浦

－水害が宿命である平城の城下町

防災基礎講座：地域災害環境編

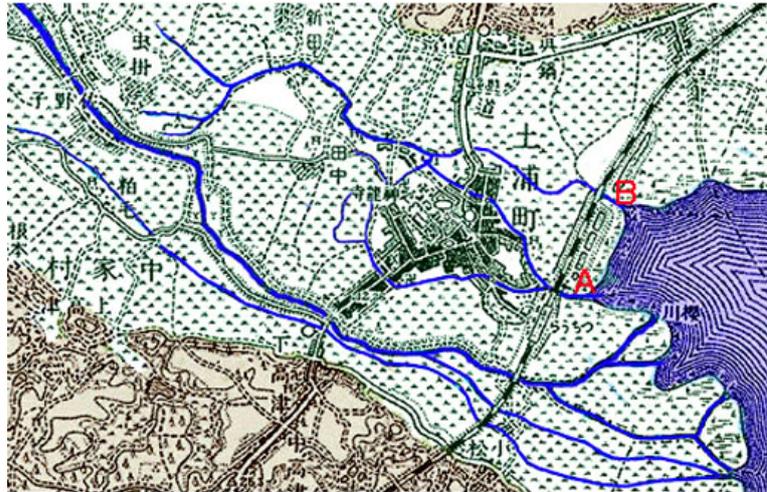
図 1 土浦の明治 38 年地形図
A, B: 閘門設置箇所

霞ヶ浦の北西端に流入する桜川の河口部低地に土浦の市街があります。低地の幅はほぼ 2.5 km で、比高 20～25 m の崖を連ねて北に新治台地、南に筑波台地が広がっています。市街部低地の標高は 1.5～2.5 m と低く、霞ヶ浦の平均水位 0.25 m との差はわずかです。中央には比高 1 m ほどの土浦砂堆が低地を閉ざすように南北に伸びています。低地内には桜川から分流する多数の水路があり、ここが三角州地形であることがよくわかります(図 1)。かつては水路に舟が行きかい岸边には柳が茂るという水郷の景観を呈していました。

この生い立ちゆえに、街は霞ヶ浦の水位上昇による浸水を頻繁に被ってきました。そこで、明治 29 年(1896 年)の常磐線開通のとき、中央から当初示された路線を湖岸沿いに変更させて、盛土路盤に水防堤の役割を持たせました。また、明治 37 年(1904 年)には川口川と新川の河口に閘門を設置して霞ヶ浦からの逆水流入を防止する対策としました。駅と旧市街をつなぐ道路は、その後街のメインストリートになり、湖岸の方に向け市街は拡大してきました。現在、常陸川水門などによって湖水位はコントロールされるようになってはいるものの、土浦市街はなおも霞ヶ浦氾濫の危険をかかえた土地条件下にあることに変わりはありません。

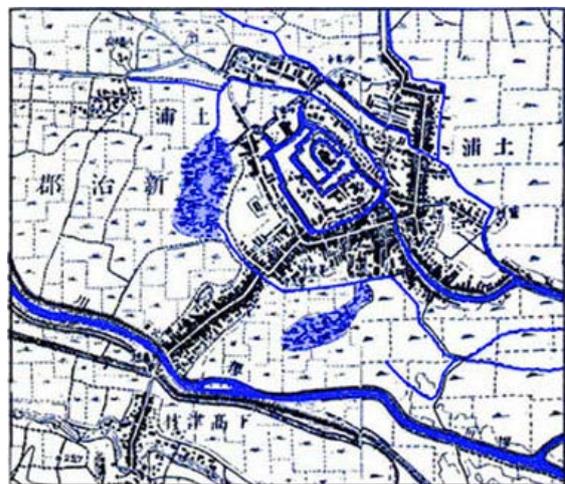
図 2 土浦の明治 16 年測量地形図

土浦は室町時代の 1300 年代半ばに築かれ小田氏が居城した平城の城下町を起源としており、水に弱い生い立ちの街です。平城とは低湿地に水壕を幾重にもめぐらして防御手段するという城で、山城がほとんどであった当時としては珍しいものでした。デルタ面上を流れる多数の水路を周りに配置し、そこから濠に水を引いています(図 2)。城は土浦砂堆の内陸側に置かれていますが、これは霞ヶ浦からの逆水を防ぐ対策でもありました。陸前浜街道は柵形に屈曲しながら砂堆上を通っていますが、これは防御を目的したものです。古い町並みはこの街道沿いに並び、低地をほぼ横断しています。

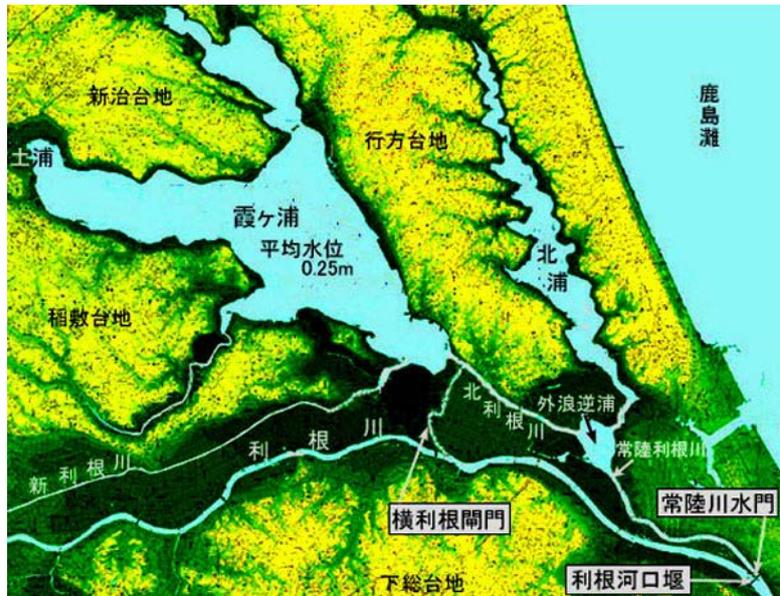
図3 霞ヶ浦・利根川の水系と治水・利水施設

霞ヶ浦は、海面が現在よりも高かった縄文海進期に陸地内に深く入り込んだ入海が内陸に閉じこめられた潟起源の浅い湖沼です(図3)。平均水深は4 m, 最大水深は7 mです。出口は利根川・鬼怒川の運搬土砂および鹿島砂丘によって閉ざされ複雑な水路をとっています。かつて利根川本流は佐原から北に向かい、横利根川と北利根川を通して銚子に向け流れていましたが、1800年代初期に現在のように変えられました。千葉・茨城の県境がここで現利根川河道の北にはみ出ているのは以前の水系を反映したもののなです。行政界や古地図にある国境などから、以前の河川流路の位置とその後の改修の経過などがわかります。

霞ヶ浦周辺低地では、大流量を流す利根川からの逆流および排水能力不足による洪水がたびたび発生しました。この対策として、1921年には横利根川に閘門を設けて利根川からの逆流を防ぐようにしました。また、排水河道の北利根川・常陸利根川を掘り下げ幅を広げて洪水の疎通を良くしました。しかしこれによって海水が逆流し霞ヶ浦沿岸で塩害が生じるようになったので、利根川との合流点に常陸川水門を1967年に完成させ、湖水位調節および逆流防止を行うようにしました(図3)。水位調節高さは1.55 m, 調節水量は約3.2億トンです。湖岸堤防は、霞ヶ浦の計画高水位をT.P.2.0 m(東京湾平均海面を基準とした標高)とし、高さ2.1 mで設けられています。

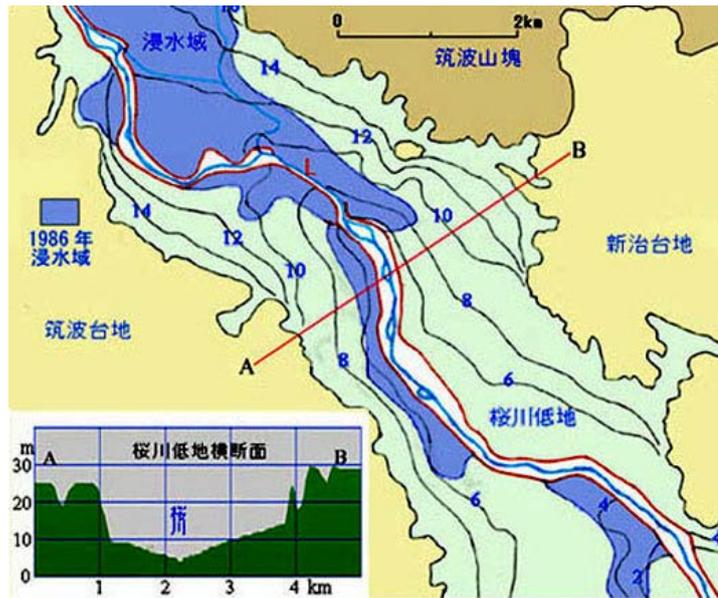
図4 桜川の地形と1986年洪水の浸水域

1986年に台風10号の大雨により、桜川中流部では、無堤部も部分的に存在することもあって、氾濫が生じましたが、この地形のため浸水は河道付近に限られました(図4)。このとき河口部の土

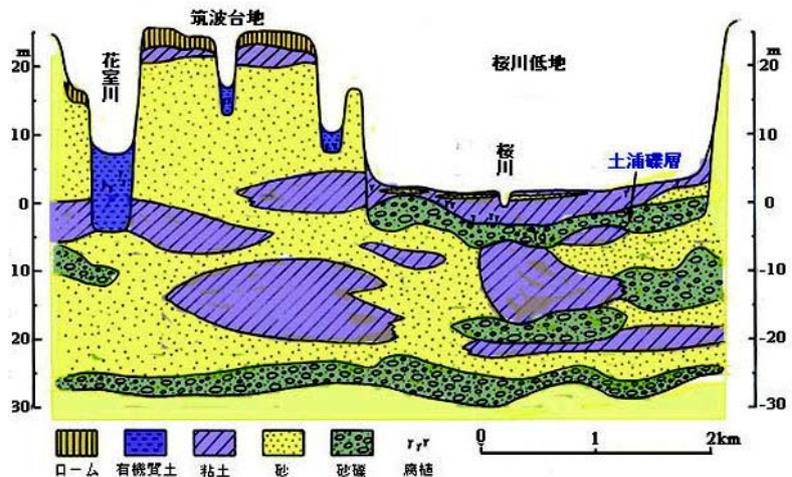
図5 国道6号バイパス沿いの模式地質断面

のが普通です。しかし、軟らかい沖積層の厚さは数 m 程度と薄く、その下には地層の硬さを示すN値が30を超えるという硬い砂礫層(土浦礫層)があります(図5)。この砂礫層は約2万年前に鬼怒川が日光山地などから運びだしてきたものです。鬼怒川は小貝川近くをほぼ平行して流れており、下館の北方付近で現在の小貝川低地に向け流路をとっていたときがありました。

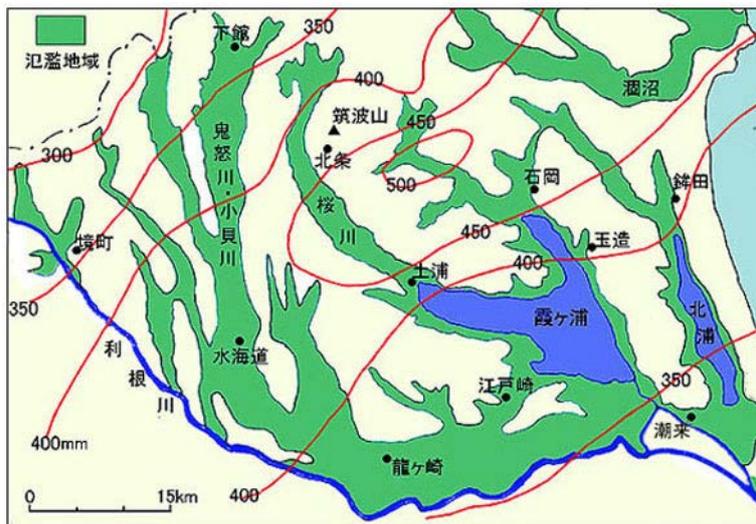
図6 1938年洪水の氾濫地域と総降雨量分布(加藤, 1978)

昭和になって大きな洪水が、7年、10年、13年、16年と3年おきに発生しました。7年と10年は大雨による霞ヶ浦増水、16年は利根川洪水の逆流が主原因でした。13年6月末～7月初めの洪水は、桜川氾濫が加わり百数十年来の大洪水といわれる大規模なものでした。停滞した梅雨前線の活動が台風の通過により活発となって大雨となり、八郷盆地における総降雨量425mmを最大として、県南部の全域で350mm以上という豪雨になりました。最大水位は小貝川(石下北方の大円木地点)で既往最大4.45m(昭和10年)を更新して5.80m、霞ヶ浦では湖尻である北利根川流入地点で既往最大2.49mを超える3.185m、土浦町川口で平水位0.18mに対し2.50mを記録しました。利根川の水位は既往最大よりも2m以上低いものであって、桜川など流域河川からの流入が水位上昇の最大要因でした。

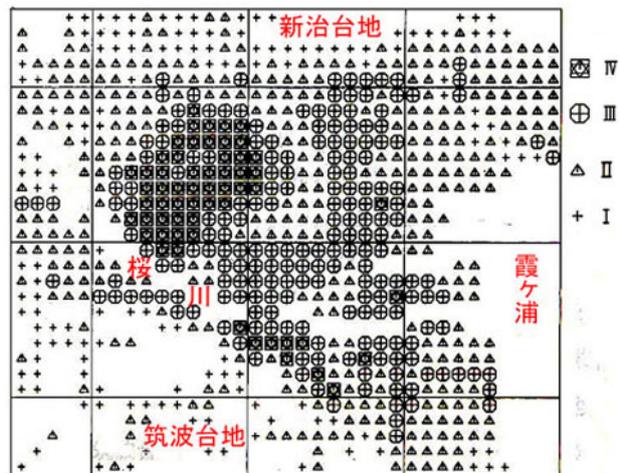
図7 土浦市街地区の水害危険度

現在、地形条件および市街地条件からみて水害危険が最も高いのは、低地中央を横切る土浦砂堆の内陸側、とりわけ国道6号の内陸側です(図7)。ここはかつて湿地が広がっていた標高1.5 m前後の低地で、桜川の氾濫および内水の湛水の危険が大きい地形です。排水路の備前川が流れる桜川右岸の低地は内水氾濫の危険が大きい場所であり、排水機場が多数設置されています。土浦砂堆は比高1 m程度の微高地ですが浸水は免れることの多い地形です。旧市街や昔の集落は一般にこのような自然の微高地上に立地しています。土浦駅周辺のやや高い盛土地も浸水危険度の低い土地です。

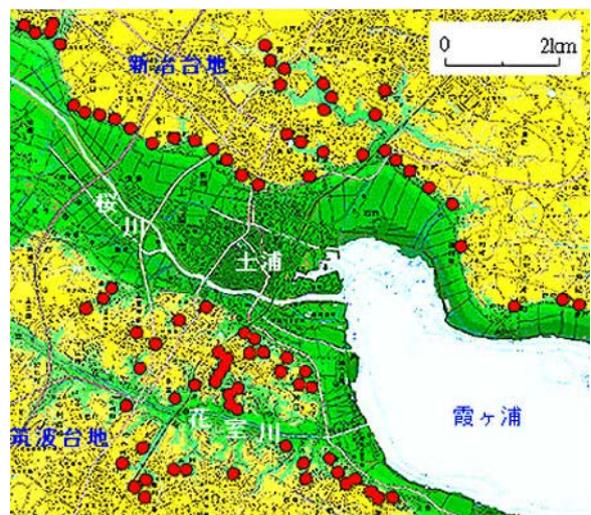
図8 急傾斜地崩壊危険箇所(2013年現在)
(茨城県土木部資料)

常陸台地南部(筑波・稲敷・新治・石岡・取手の各台地)には、約350の土砂災害危険箇所(急傾斜地の崩壊により被害が出ると予想される区域に1戸以上の人家がある箇所)が抽出されています(茨城県調査、未指定箇所も含む、2010年現在)。いずれも利根川・小貝川などの大きな川や霞ヶ浦・牛久沼に直接に面する台地側面および台地内の谷の下流端にあって、台地面と低地との比高が大きくなっているところです。新治台地の崖は筑波台地に比べ比高が5 mほど高いので、危険度は少し高くなっています(図8)。

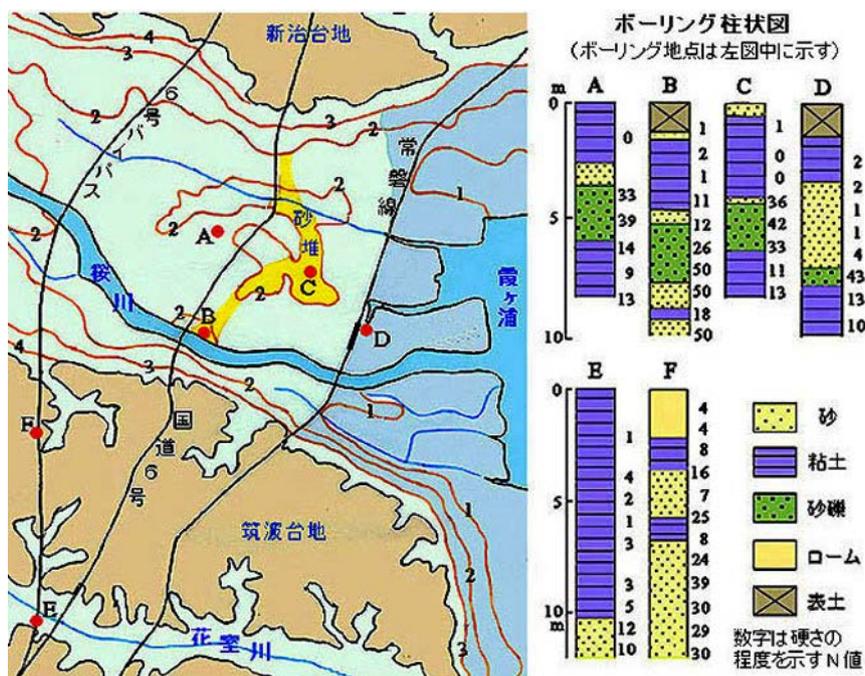
図9 土浦の地形・地盤条件

この低地では、マグニチュード7クラスの関東平野南部直下の地震が起こった場合、最大震度6弱が想定されています。砂層はあっても薄いので、液状化は起こってもそれによる地盤変形は小さいでしょう。土浦砂堆では砂層の厚さは数10 cm程度です。ほぼ常磐線の東側(霞ヶ浦寄り)は湖岸低地に分類される地形で、地盤は多少悪くなります(図9)。

一方、台地を刻む谷の底には非常に軟弱な有機質土が堆積しており、花室川では厚さが10 mもあります。このような谷底では局地的に震動が大きく増幅されます。これは周辺台地面から主にローム(粘土)が運ばれ堆積したものであり、谷底の湿地に生えた植物が分解されずに混じっているため、きわめて軟弱です。なおE地点付近(図9)からは氷河期に大陸から移動してきていたナウマン象の化石が発掘されています。
