29. 茨城南部・龍ヶ崎

－破堤洪水をたびたび被ってきた河川低地

防災基礎講座：地域災害環境編

国立研究開発法人 防災科学技術研究所 自然災害情報室

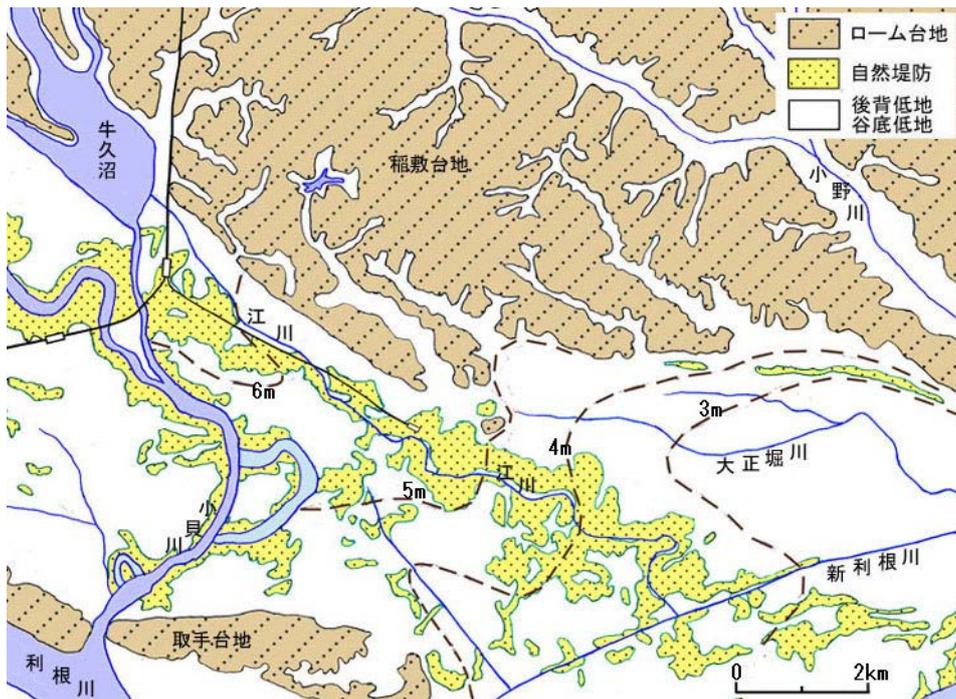
図 1 龍ヶ崎市域の地形
自然堤防は国土地理院の土地条件図による

茨城県の南端部に位置する龍ヶ崎市の市域(面積 78 km²)は、北部の台地(稲敷台地)と南部の低地(小貝川・利根川低地)とからなります(図 1)。稲敷台地は、関東平野東部に大きく広がる常陸台地の最南部で、多くの谷により刻まれていて、その谷底の大部分は谷津田になっています。緩やかな起伏を示す台地面の標高は 15～25 m で、1970 年代になって開発が進み、ニュータウンや工業団地などが展開しています。台地を構成する地層は、主として十数万年前に形成されたかなり締まっている砂質層で、表面に関東ローム層などを載せています。

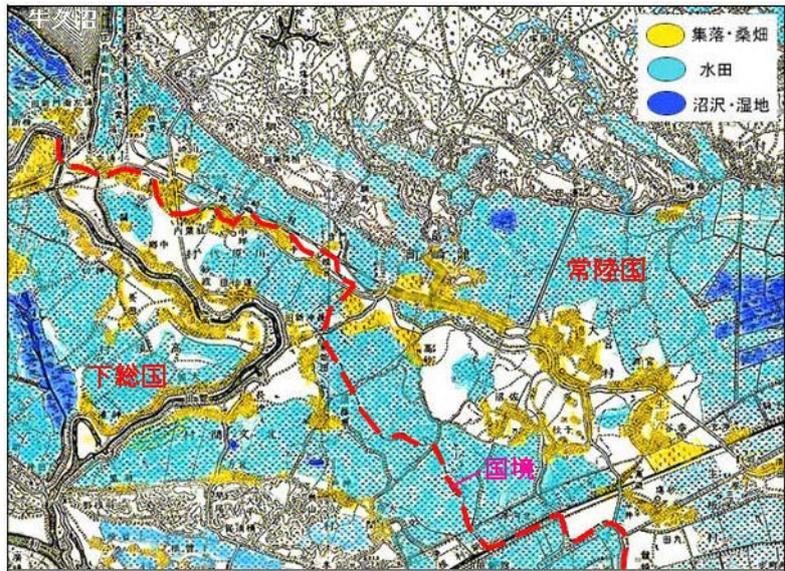
図2 明治中期における小貝川低地の土地利用
明治36年の地形図に着色 赤破線は常陸国下総国との境界

小貝川低地には比高がほぼ1m以下の低い自然堤防が形成されています。自然堤防は河道から溢れ出た洪水が運ぶ土砂の堆積によりつくられた堤防状の高まりで、主として河道沿いに発達します。このような微高地はかつては集落や畑として利用されていたので、明治期の古い地形図からそれがよく識別できます(図2)。下総国と常陸国との国境は、牛久沼の南において現在の小貝川河道から離れ、ほぼ南東に向かい利根川に達しており、国境が定められた当時(中世の一時期)には小貝川がここを流れていたと推定されます。

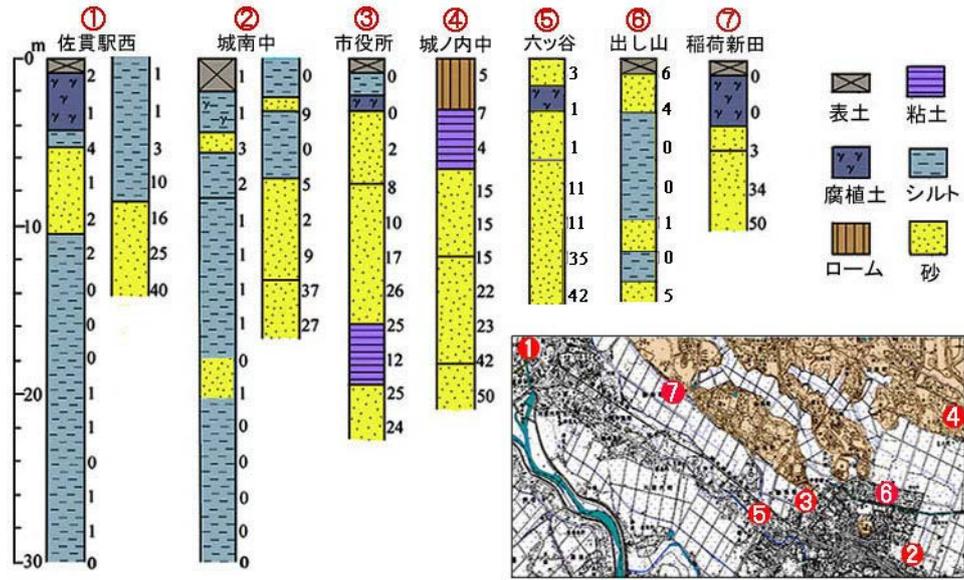
図3 代表的なボーリング柱状図

地層の性状はボーリングにより調べられます(図3)。一般にボーリングの数は少なくまた偏って分布しているので、地形なども手がかりにして地層の平面分布を推定します。地層の硬さや締まりの程度を示す値にN値があり、これによって地盤の良し悪しなどを簡易に判定できます。泥質層ではN値が0～2で非常に軟らかい、2～4で軟らかい、砂質層ではN値が0～4で締りが非常にゆるい、4～10でゆるい、などとされます。

小貝川低地のほぼ中央部には氷河期に削りこまれた深い谷があり、N 値が 0～1 と軟弱な泥質の沖積層で埋められています(図 3 の①, ②)。その厚さは市域東部で 40 m を超えます(図 4)。最も悪い第 3 種地盤に分類される沖積層厚 30 m 以上の地域は、低地中央を小貝川西方にまで続いています。

関東鉄道龍ヶ崎線のあたりから台地際までの間には地下に卓状の地形、いわゆる埋没段丘が存在し、沖積層は薄くなっています。龍ヶ崎中心市街はこの埋没段丘の境界付近にあります。台地際には表層が有機質土(泥炭など)である非常に軟弱な地層が分布しており(図 3 の⑦)、台地際は河川の堆積作用から取り残されて沼沢地が多数出現したと考えられます。牛久沼周辺にも厚い泥炭層があります(図 3 の①)。このような表層が非常に軟弱なところも最も悪い第 3 種地盤です。最近まで沼沢地であったところも表層が非常に軟弱と推定されます。

江川沿いなどにある自然堤防は主として砂で構成されていますが、その表層部の N 値は小さくて締りの非常にゆるい地層です。自然堤防以外の低地部は後背低地と呼ばれ一般に泥質ですが、ここにも砂層はかなりの程度分布します(図 3 の①, ⑥)。なお、自然堤防と後背低地の境界は不明瞭で、その判定にはかなりの主観が伴っています。

台地内の谷底における沖積層の厚さは数 m 程度です。これは台地表層が侵食・堆積したものなので、主としてローム起源で泥質ですが、砂質部も多少あります。排水条件の悪い凹地状のところは多いので、有機質土がかなり広く分布します。台地面の表層には N 値が 10 未満のかなり軟らかいローム層と常総粘土層が厚さ数 m あり(図 3 の④)、関東平野以外の他地域の洪積台地に比べ地震時の震動を少し大きくしています。

液状化が発生しやすいのは、地下水位が高くて地表近くまで地下水で飽和した深さほぼ15m以内の締りのゆるい砂質層です。このような地層は、小貝川低地内の全域にわたって多かれ少なかれ分布します。一般に自然堤防は砂質ですが(図3の⑤)、この地域の自然堤防の規模は小さくて、かならずしも砂が卓越するというわけではありません。後背低地部でも、図3の③や⑥のように、表層にN値の小さい砂層が分布します。

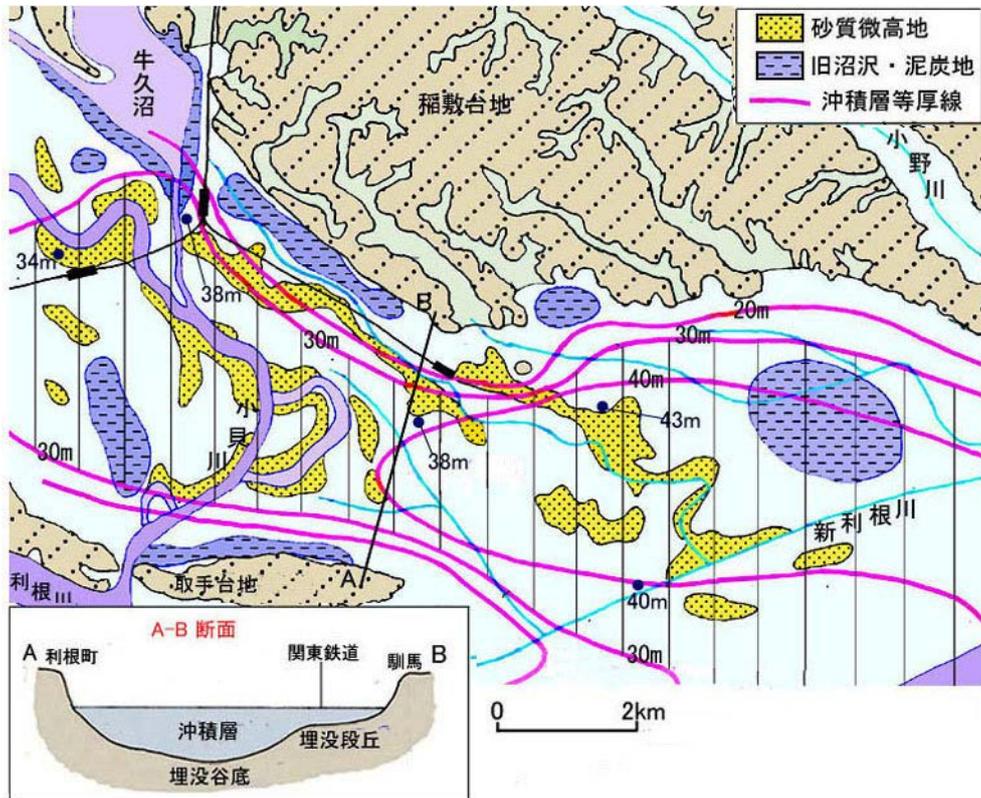
図4 地盤条件図
砂質微高地は図2に基づく 青丸は主要ボーリング地点

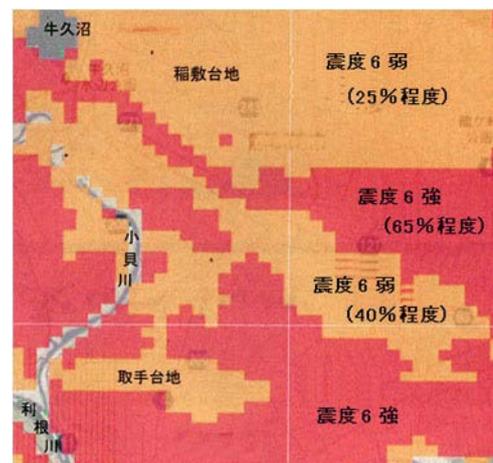
図 5 今後 30 年で 6% 確率の計測震度 (地震調査研究推進本部、2010 年版) 括弧内は 30 年で震度 6 弱以上の確率

各種のハザードマップ類(龍ヶ崎市地震ハザードマップ、国土庁の土地保全図など)では、沖積層厚の条件が取り入れられていないのが大部分です。また、自然堤防に相当すると思われる地形での震動低下が過大に評価されているようです(図 5)。地震動予測地図(地震調査研究推進本部、2013 年版)では、今後 30 年以内に震度 6 弱以上の揺れに見舞われる確率が、龍ヶ崎北部の台地面で 40% 程度、台地内の谷底低地で 60% 程度、龍ヶ崎南部の小貝川低地では、自然堤防に相当すると思われる地形で 65%、それ以外の低地部の全域で 80% 程度とされています。

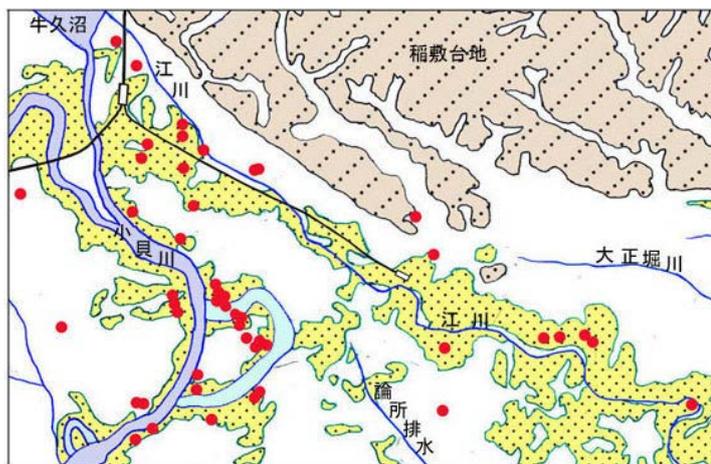
図6 2011年東日本大震災時の液状化による噴水・噴砂の発生地点(地盤工学会の調査)

2011年の東北地方太平洋沖地震では、強い震動が長く続いたこともあって、液状化が大規模・広範囲に発生しました。龍ヶ崎南部の低地では液状化による噴水・噴砂の発生が、地盤工学会の調査で40箇所ほど認められています(図6)。その2/3は自然堤防部(国土地理院の土地条件図による)におけるものですが、それ以外の後背低地部でも全体の1/3が生じています。ほぼ総てが水田で起こったもので、これによる建物などへの被害はありませんでした。

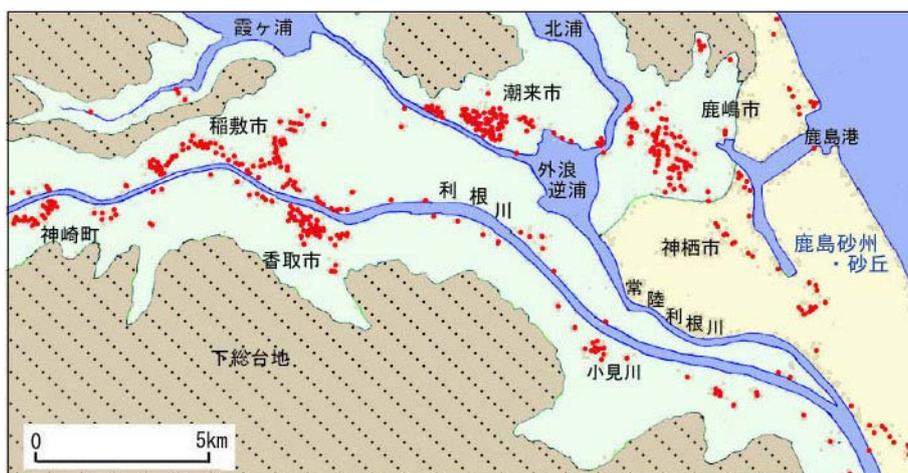
図7 2011年東日本大震災時の利根川・霞ヶ浦低地における液状化発生地点(地盤工学会の調査資料)

龍ヶ崎から20～50km東方の利根川・霞ヶ浦低地では、液状化が大規模に発生し、5千棟を超える住家が全半壊の被害を受けました。ここは鹿嶋砂丘により閉ざされた渦起源の低湿地で、低地全域が液状化の非常に起こりやすい地形に相当します。しかし、液状化の集中発生はかなり局地的であり(図7)、液状化発生に関わる地層の条件が多様であることを示します。液状化は線状に発生しているところがかかなりあり、最近の旧河道部で危険が大きいことがうかがわれます。沿岸部では本震の30分後に起こったM7.7の余震が強い揺れを示し、液状化を激しくしました。

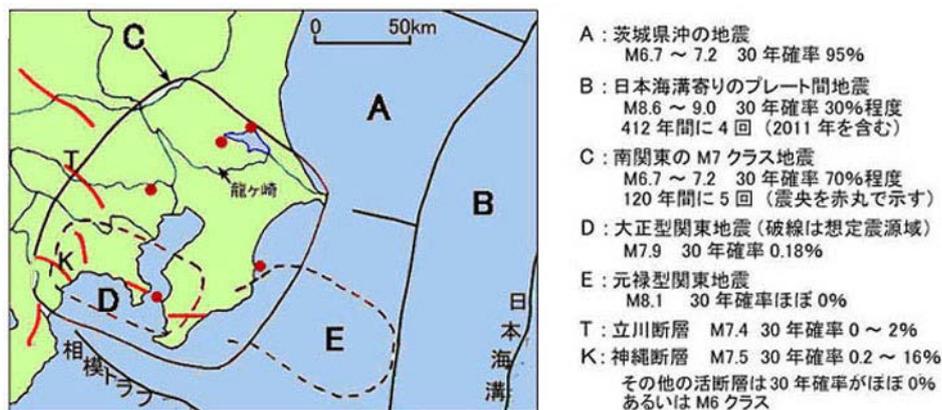
図 8 茨城南部に被害を及ぼす地震の震源域と活断層(地震調査研究推進本部資料)

海域の主要震源域や内陸活断層の活動による地震の発生確率などが、地震調査研究推進本部により示されています(図8)。茨城県沖の領域(A)では、M6.7以上の地震が平均間隔約22年で発生しており、今後30年以内に起こる確率は90%以上と評価されています。日本海溝沿いのB領域では、約100年の間隔で巨大地震が発生しており、2011年に起こってはいるものの、30年発生確率は30%程度とされています。2011年の地震の震源域の南の房総東方沖では、1677年の延宝地震(M8.0)以降起こっていないので、巨大地震の発生が懸念されています。

関東南部のC領域ではM7クラスの地震が120年間に5回(1921年龍ヶ崎の地震を含む)あり、平均間隔24年で、30年発生確率は70%程度と評価されています。一回のM7地震の強震動域はこの広いC領域の半分以下であるので、実質的な確率はこれよりもかなり小さいとみた方がよいでしょう。

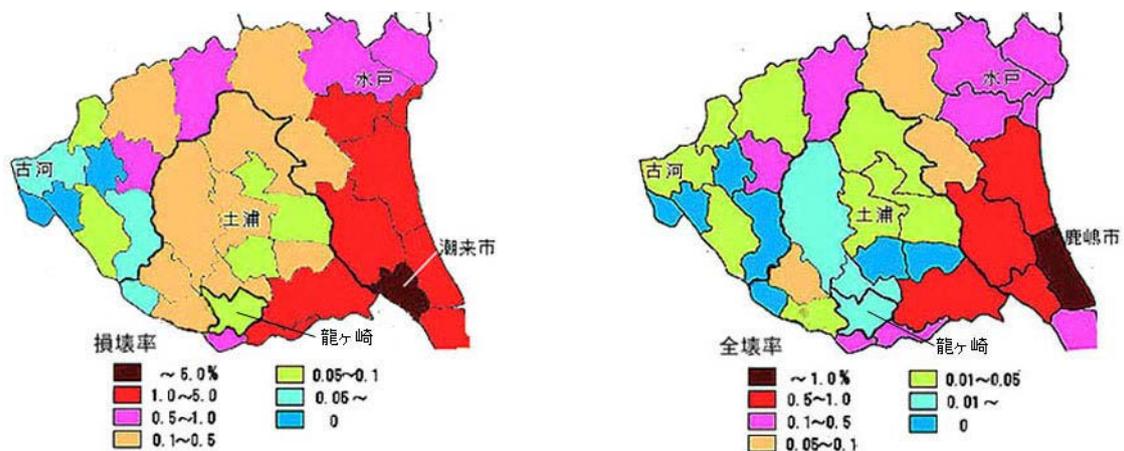
図9 2011年東北地方太平洋沖地震による茨城県南部の住家被害率
 $\text{損壊率} = (\text{全壊数} + \text{半壊数} \times 0.5) / \text{総世帯数}$

2011年東日本大震災による茨城県の被害は、死者25人、住家全半壊2.1万棟などで、これまでにない大きな規模でした。この85%は震源により近く、また液状化や津波も被った太平洋沿岸部に生じました。内陸部にある県南地方(14市町村)の被害は、死者3人、住家全壊217棟、半壊1,327棟、一部破損24,561棟などで、実数では関東震災のそれをかなり上回り、被害率ではほぼ同じ程度でした。龍ヶ崎市では死者1、全壊1、半壊42、一部破損4,934と、周辺市町村に比べ一段と小さいものでした(図9)。

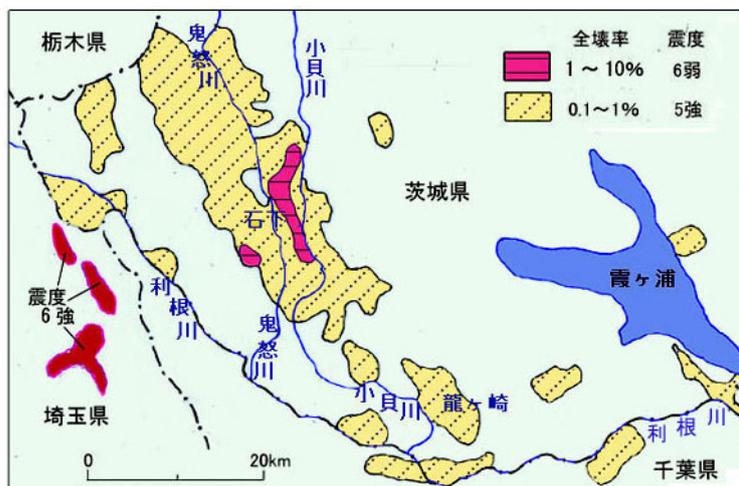
図10 1923年関東地震による住家被害率

1923年関東地震(震源からの距離100km以上)による県南(稲敷・新治・筑波・北相馬の4郡)の被害は死者1人, 住家全壊26戸, 半壊62戸, 全壊率0.1%でした(全県の被害は死者5, 全壊137, 半壊342)。龍ヶ崎地区では全壊5戸(龍ヶ崎町3, 駒柴村1, 川原代村1), 半壊3戸(龍ヶ崎町)で, 全壊率は龍ヶ崎町において0.02%でした(図10)。

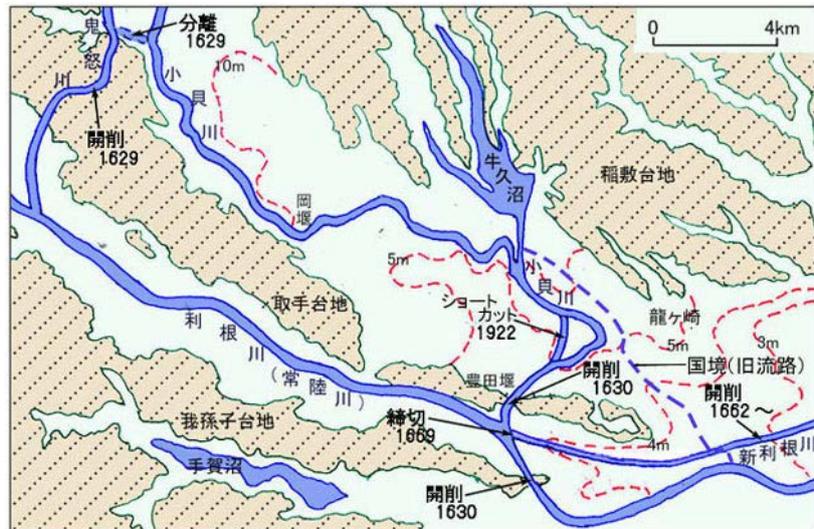
図 11 利根水系河川の流路変遷

1629年には水海道の南において鬼怒川と小貝川とを分離し, 台地を4km開削して鬼怒川を利根川(旧常陸川)に合流させる工事を行いました(図11)。また, 1630年には戸田井と羽根野の間で取手台地を開削し, 押付にて小貝川を利根川に合流させました。これらの河道付替えによりこれまで放

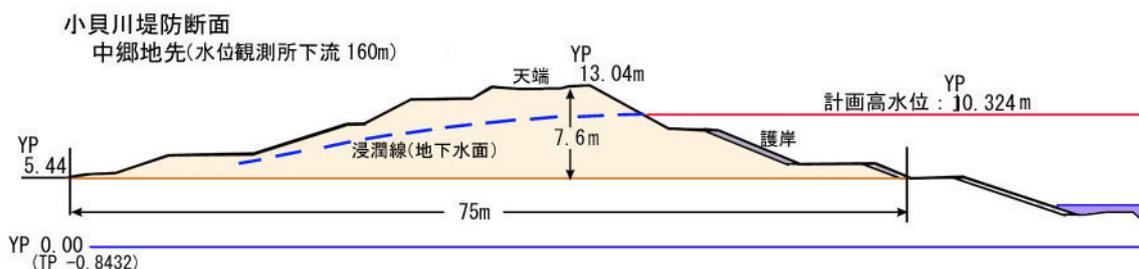
図 12 小貝川堤防の断面(国土交通省資料)

川原代町の中郷水位観測点における小貝川の計画高水位は Y.P. 10.339 m で、天端高との間にはそ 2.7 m という大きな差(余裕高)があります。堤防の高さ(天端と堤内地地盤高との比高)は 7.6 m、堤防幅はその約 10 倍の 75 m です(図 12)。堤防側面(のり面)の勾配は 1/5 を基準としていますが、ここ中郷では少し急な 1/4.5 です。天端幅は 7.5 m で利根川なみに広くとられています。河川側のり面の下半分には護岸(コンクリートブロック貼り付け)があります。これは水の浸透や河流の侵食を防ぐためのものです。上半部には護岸がなく、高水位時の浸透や侵食に対する対策が十分ではありません。流域の広い利根川の洪水では高水位が長く継続するので、その逆流をうける小貝川下流部では高水位が長く続いて浸透作用が大きくなる可能性があります。

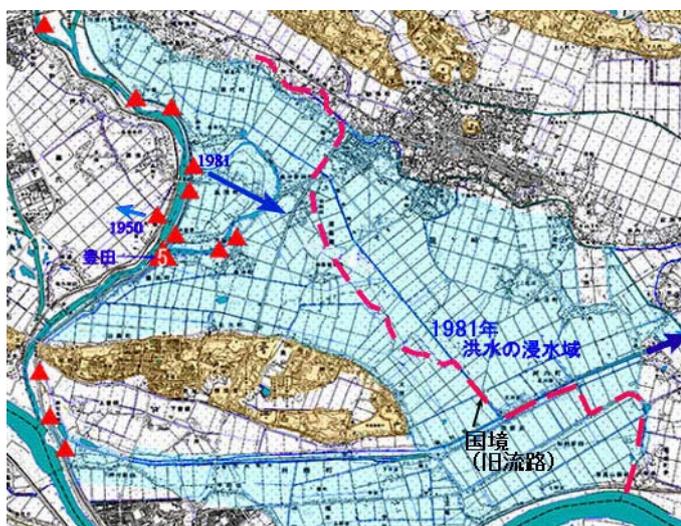
図 13 小貝川破堤箇所と 1981 年洪水の氾濫域
赤鎖線はかつての常陸国と下総国との境界

小貝川下流部における堤防決壊による洪水は、1742 年(寛保 2 年)以降 14 回(決壊箇所数 18)起こったという記録があります(図 13)。このうち右岸側(藤代側)は 1950 年の 1 回だけで、低地面の傾斜方向に(かつて鬼怒川が流れていた方向に)洪水が向かう傾向が非常に強いことがよくわかります。高須の曲流部がショートカットされる以前には、決壊はこの曲流部付近と利根川合流点付近で多く生じています。豊田では 5 回も決壊が起きました。

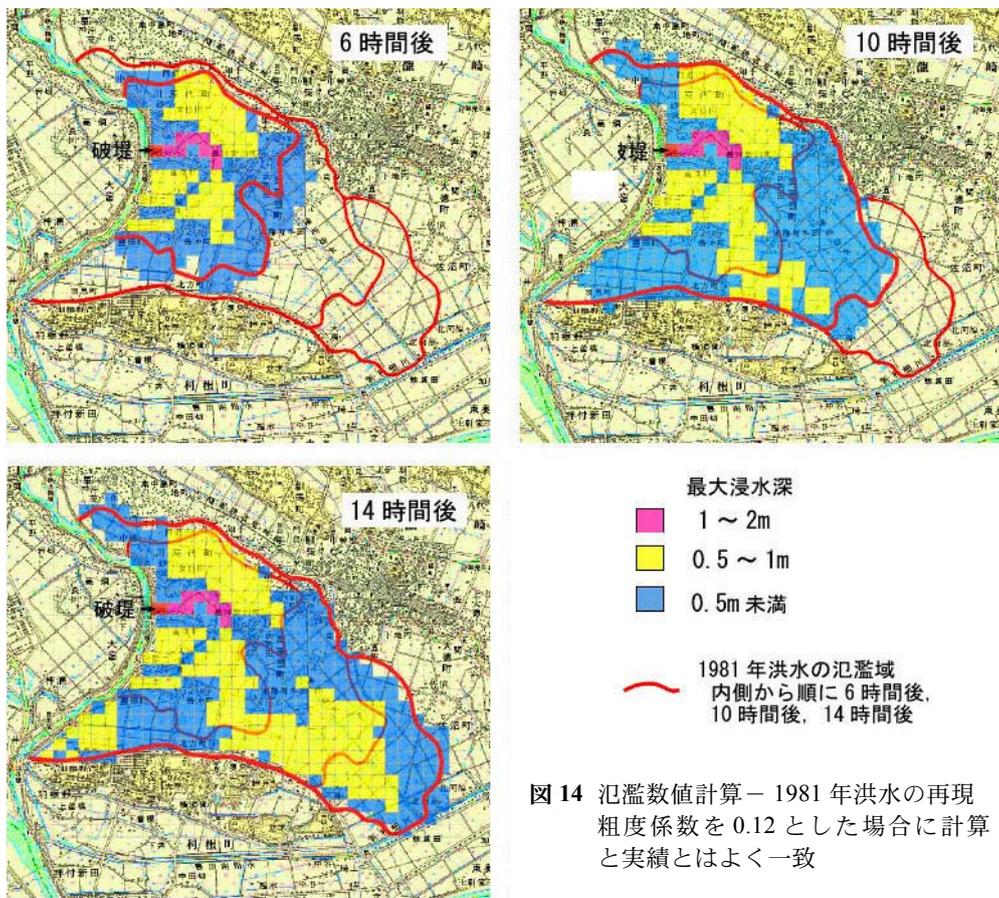
図 14 氾濫数値計算 - 1981 年洪水の再現粗度係数を 0.12 とした場合に計算と実績とはよく一致

1981年の小貝川破堤氾濫では、空中写真により浸水域拡大の時間経過が記録されています。このときの破堤10時間後の氾濫域が再現できる粗度係数として0.12（平野河川の3.5倍程度）が得られたので、この条件のもとで氾濫計算を行い、6時間後、10時間後および14時間後の最大浸水深分布を示したのが図14です。格子メッシュの幅は200m、計算の時間間隔は6秒です。標高はコンター間隔1mの地形図からの読み取りにより、0.1m単位で与えています。ハイドログラフは利根川合流点近くの押付における観測記録を使用しています。

数値計算は10時間後でよく合う粗度係数を与えておこなったものですが、14時間後時点でもよく一致しています。6時間後時点では計算と実績の差がややありますが、これは、流れを一時的に止めた路盤の高い県道があること、現河道・旧河道近くでは自然堤防が多くて粗度係数がより大きいことなどのため、いわば当然の結果です。これまでの洪水と同じように氾濫水は、北では江川沿いの低い自然堤防に、南は取手台地に制約されて、東南東方向に流下しています。

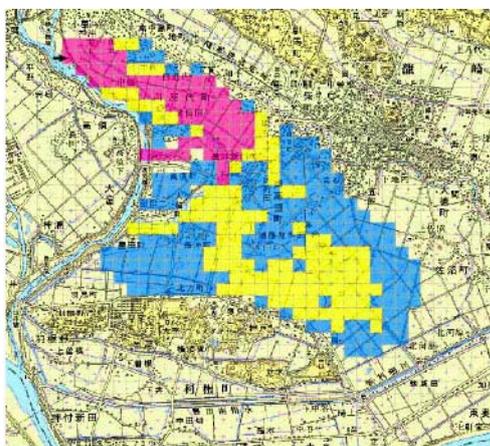
図 15 氾濫数値計算 - 上流部で破堤の場合

龍ヶ崎市域における小貝川河道の最上流部および最下流部で破堤させた場合の14時間後の数値計算結果が、図15および16です。ハイドログラフは図14（1981年洪水）と同じものを与えています。水の運動は地盤高分布に支配され、これら3ケースのいずれも類似の浸水域となっています。ただし、図13の場合には側面の制約がないので広く拡散し水深は小さくなっているのに対し、他の2ケースでは拡がり制約されるので、水深大のメッシュが多くなっています。図15の場合には、破堤地点の地盤高は低くて堤内地の勾配は小さいので氾濫流入量はより少なく、浸水域は狭くなっています。

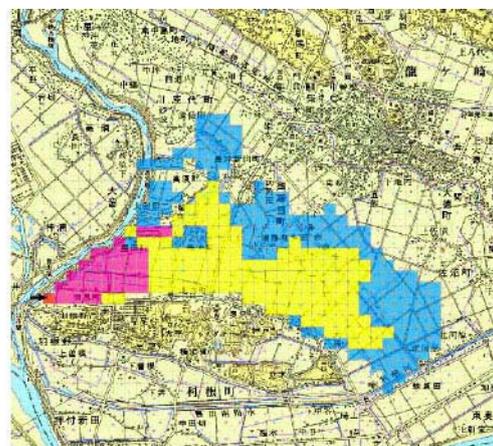
図 16 氾濫数値計算 - 下流部で破堤の場合

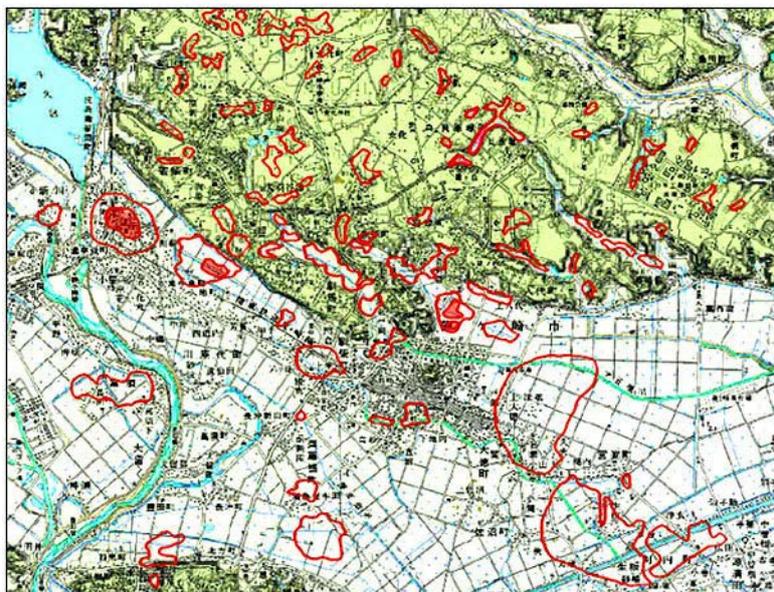
図 17 凹地(排水不良地)の分布
1 m 間隔等高線図から窪んだ箇所を抽出)

内水滞留の危険が大きいのが明らかなのは凹地状の地形のところですが（図17）、このような自然地形だけでなく、道路建造や盛土地の造成など人為による地形改変も、排水を阻害する大きな要因になっています。実際のところ、内水氾濫がとくに問題になっているのは、市街化地域においてで

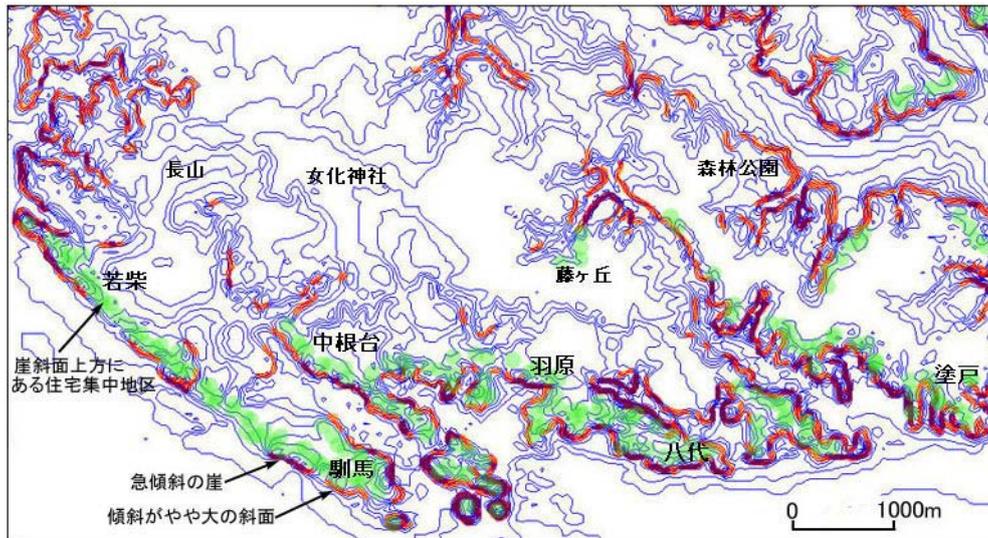
図 18 急傾斜地の分布を示す2 m間隔の等高線図(50 mメッシュ数値標高データにより作成)

龍ヶ崎市域では、台地が小貝川低地に面するところ及び台地内の谷の側面に、急傾斜の崖地が存在します(図 18)。その高さはほぼ 15 m までで、10 m 以下が大部分です。龍ヶ崎北部台地の南面崖

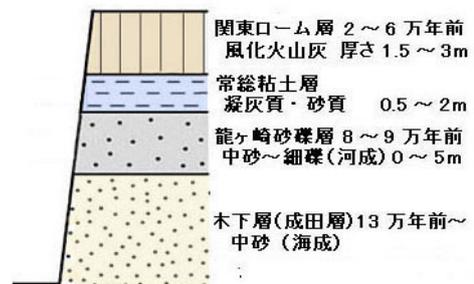
図 19 台地の地層の模式断面

台地構成層は、上から厚さ1.5～3 mのローム層、0.5～2 mの常総粘土層、最大で4～5 mの龍ヶ崎砂礫層(層厚の場所による変化大)、最下部の成田層(海成の砂層)からなります(図 19)。すべて未固結の地層ですが、龍ヶ崎層中にみられる鉄集積層や常総粘土層では、かなりの硬さ(難透水性)を示します。ロームや粘土はくっつき合っていますが、砂はばらばらになります。このように異なった強度や透水性をもつ地層で構成される崖・斜面は一般に崩壊の危険が大です。これらの自然堆積の地層の表面を、風化によってできた表層土が多少とも覆っています。その厚さは薄く10 cmぐらいまでです。この表層土が滑り落ちるのが最もよく起こるタイプの斜面崩壊です。

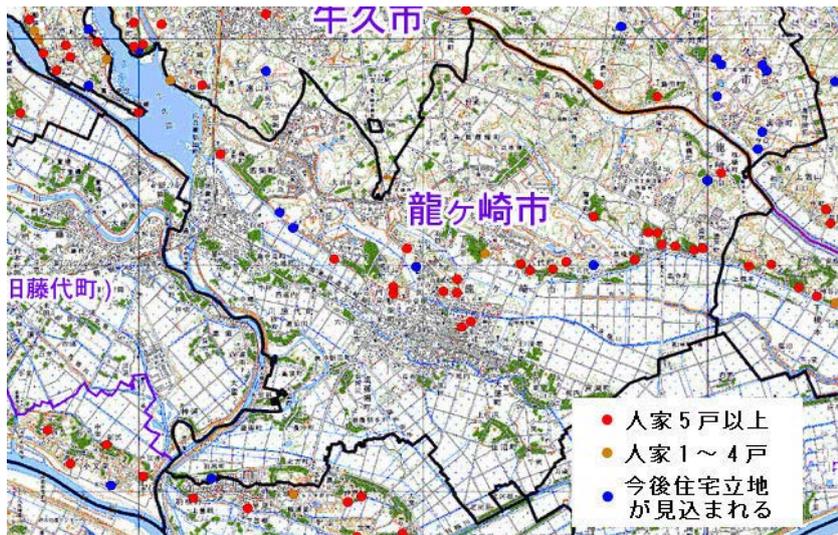
図20 急傾斜地崩壊危険箇所(2013年現在)(茨城県資料)

斜面崩壊の危険が大きいところは、急傾斜地崩壊危険箇所として指定されています(図 20)。この指定が行われるのは、傾斜角30°以上、高さ5 m以上で、住家5戸以上などに危険が及ぶおそれがある、という条件のあるところです。この最後の被災条件をはずした実際の崩壊危険箇所は、行

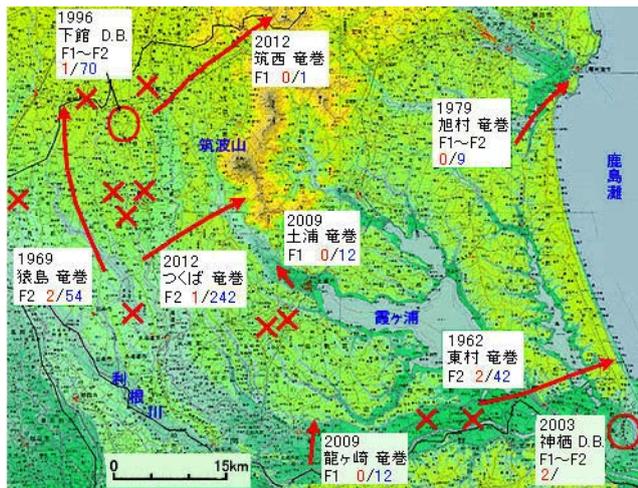
図21 住家全半壊が生じた竜巻(1961年以降) 赤数字は死者数、青数字は全半壊数、×印は発生地点 不明で全半壊10棟程度、D.Bはダウンバースト

大きな被害を引き起こした竜巻は、利根川・鬼怒川沿いの地域に集中しています(図21)。死者を出した竜巻は、1962年東村竜巻(F2)、1969年猿島竜巻(F2)、1996年下館ダウンバースト(F1～F2)、2003年神栖ダウンバースト(F1～F2)、2012年つくば竜巻(F3)の4個です。猿島竜巻と2009年土浦・龍ヶ崎竜巻は台風接近時に発生したもので、台風進行前面に吹く南風に流されていずれも北方に進行しており、それ以外の主として寒気流入による竜巻が北東に進行しているのとは明瞭な違いを示します。ダウンバーストは積乱雲から冷気が激しく吹き降りてくる現象です。

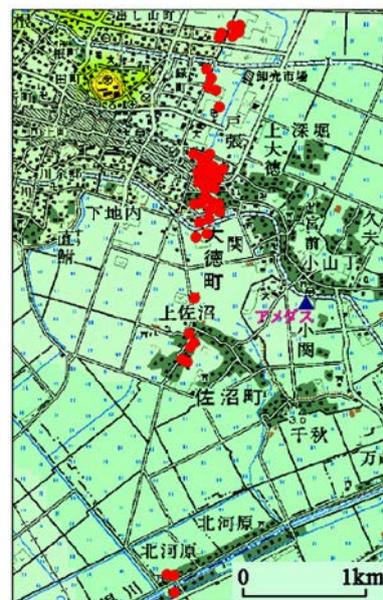
図22 2009年の竜巻被害発生箇所 (気象庁資料)

2009年11月の龍ヶ崎における竜巻は、被災域の延長4.5km、最大幅250mで、124棟の住家が被害を受けました(図22)。2012年5月につくば市・北条を中心に大きな被害をもたらした竜巻はF3の規模でした。これは鬼怒川の西方で発生し、鬼怒川・小貝川を越えて北東に進行し、北条の北東にある山の尾根上で被災域は終わっています。総延長は17km、最大幅500m、進行速度60km/hで、被害は死者1、住家全半壊250棟などでした。この北方では、20kmほどの間隔を置いてF1～F2規模の2つの竜巻が発生し、ほぼ平行して北東に進み、山地に入っても消滅せず20km以上も進行しました。
