### 35. 鬼怒川下流域

－天井川河川が並走する細長い台地間低地

防災基礎講座:地域災害環境編

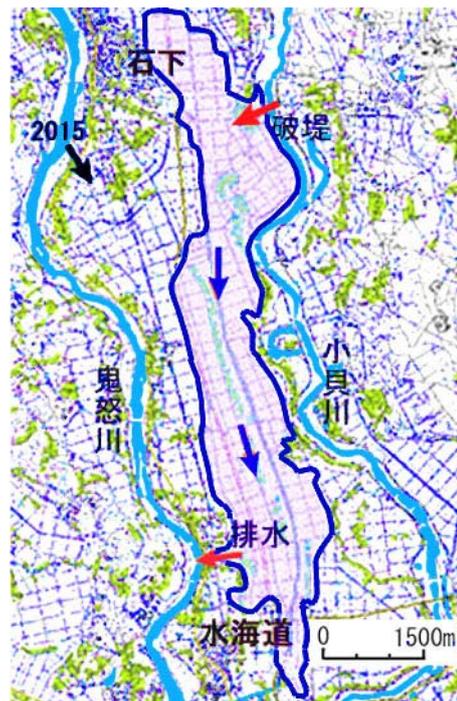
図 5 1986 年 8 月洪水の浸水域

1986年小貝川洪水は、石下・本豊田における破堤により生じました(図5)。破堤の原因は農業用取水門での漏水で、その経過が連続写真で記録されています。取水施設の設置箇所は破堤・決壊が生じやすいところです。小貝川は農業用河川で、用水堰9、用排水樋管74、排水機場3がつくられています。

氾濫流は低地の地形に従い、低地中央を毎時 0.5 km ほどの速度で南に流れ、10 km 離れた水海道にまで到達しました。低地中央を通る八間堀川は、護岸の高さ（田面との比高）が 1.5 m あるので、氾濫水の西方への拡大をかなり制約しました。水海道付近では路盤の高い道路が、氾濫域の南方への拡大を阻止しました。排水促進のために鬼怒川堤防開削という手段も採られました。浸水面積は 10 km<sup>2</sup>、住家の床上浸水 364 棟、床下浸水 407 棟でした。この洪水後、下館南方の大谷川合流点に母子島遊水地が設けられ、洪水流量の 1/3 を貯留する計画になっています。

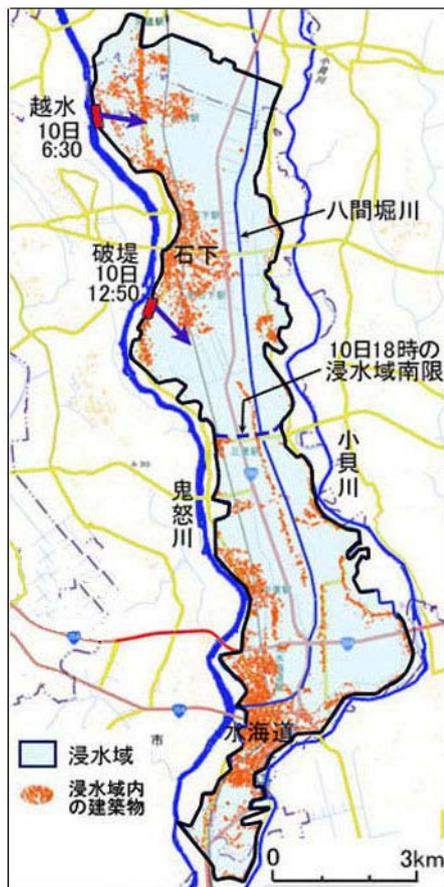
図7 最大浸水範囲  
(国土地理院資料を仕様)

若宮戸における氾濫水の主流は、地表の最大傾斜の方向に従ってまず東に向かい、しだいに南東に向け進行しました（図 7、図 8）。浸水域は北方（上流方向）へ 2 km ほど拡大しました。越水地点付近の自然堤防の規模は大きく、側面勾配はかなり緩やかなので、建物を流失させるほどの激しい流れは生じませんでした。

石下付近では地盤高は小貝川に近いほど低くなっているものの、浸水域は小貝川にまでは達していません。南北に伸びる八間堀川の護岸や国道 268 号の盛土路盤が東方への進行をかなり阻止したことによるものです。なお八間堀川は、鬼怒川からの洪水により、4 箇所決壊しました。越水からおおよそ半日後に、若宮戸からの氾濫水は、上三坂破堤口からの氾濫水に合流しました。
