令和 2 年 7 月豪雨 現地調査報告 -2020 年 8 月 25 日~27 日 岐阜県調査-

Field Survey Report on the July 2020 Heavy Rainfall in Japan - Preliminary report on the survey conducted from August 25 to 27, 2020 -

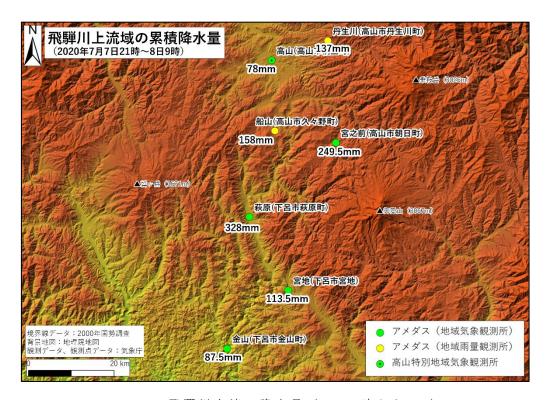
Figure 3 飛驒川上流の降水量 (7/7 21時から12h)

アメダス萩原(下呂市萩原)における観測記録によれば、降水量(Figure 2)は、7/721:00から7/82:00の間に1時間に40mmを超える激しい雨により急激に増加し、これにより土砂災害等が発生した。降水量は5時間で200mmを超え、12時間で328mmと短時間に降雨が集中した(Figure 3)。下呂市では、7月6日3時44分に大雨警報

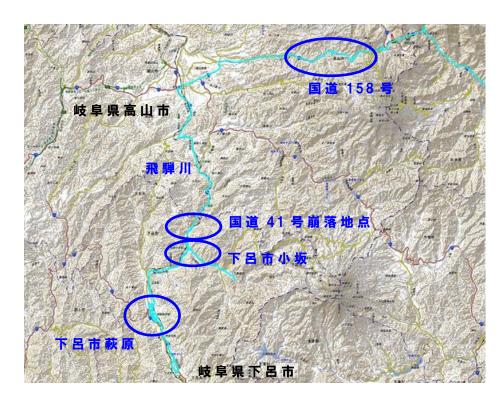
Figure 4 調査地域(青色丸の箇所、水色ラインは移動ルート)

調査対象地域は次の通り。飛騨川水系の 岐阜県下呂市周辺と,岐阜県高山市と長野 県松本市を繋ぐ国道 158 号の山間部である (Figure 4)。調査地域の選定理由は国や行 政,関連組織,およびメディアにて被害情 報が発信されていたされていたためであ る。対象地域の地質は,飛騨川沿いは大山 性の岩質が多く,狭小な河岸段丘に市街地 が分散している。岐阜県高山市から長野県 松本市へと接続する国道 158 号沿いはの加 体と火山性の岩石にて構成されている。

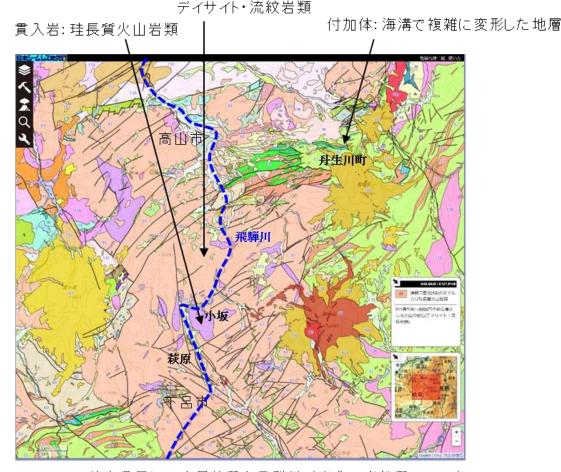
Figure 6 岐阜県周辺の表層地質と飛騨川 (出典:産総研, 2020)

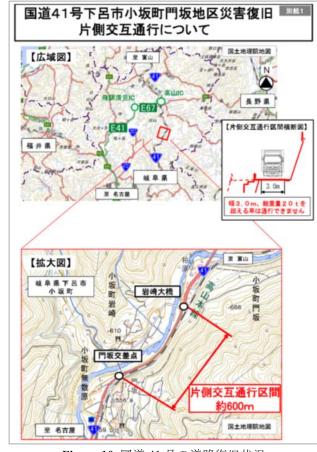
Figure 10 国道 41 号の道路復旧状況 (出典:国土交通省中部地方整備局高山国道事務所, 2020)

そのほかに、降水状況と浸水推定情報については 気象庁、国土交通省の公開情報を活用した(Figure 10)。

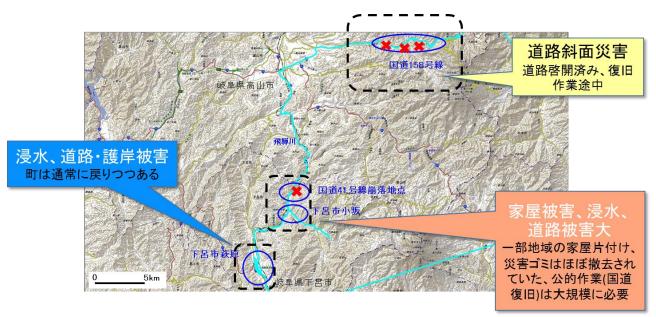
道路に被害があり一時通行不可(★)、調査当時(発災から約1か月半)は 全て片側交互通行で啓開されていた。

Figure 17 被害の特徴と被害規模の概要
